Comune di Molfetta
Area Cantieri Navali "Spiaggia Maddalena"
Stabile "ex Cantiere Cinet"

Progettazione:
ing. Alessandro Binetti
geom. Gaetano de Bari

OPERE URGENTI
Messa in sicurezza e presidio statico
relazione generale illustrativa
documentazione fotografica

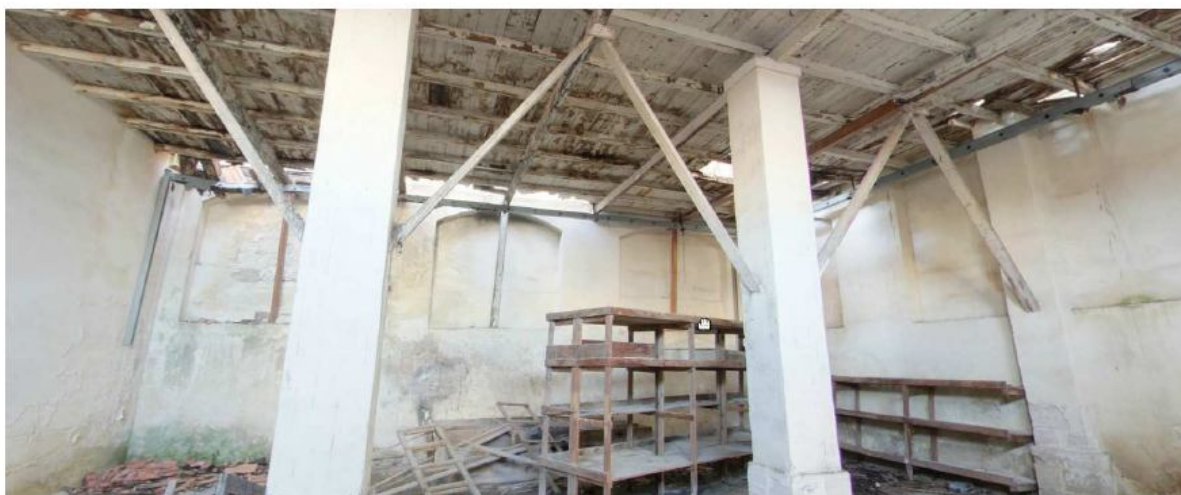
Lo stato delle strutture, delle doghe e del compensato risulta in più parti compromesso.

Consistenti aree di crollo sono localizzate:

- sulle coperture al centro della navata per circa un terzo della stessa;*
- sulle coperture estremità est e ovest crolli tegole copertura;*
- sul piano pavimento intermedio per deterioramento del legno e conseguente perdita delle caratteristiche tecniche.*

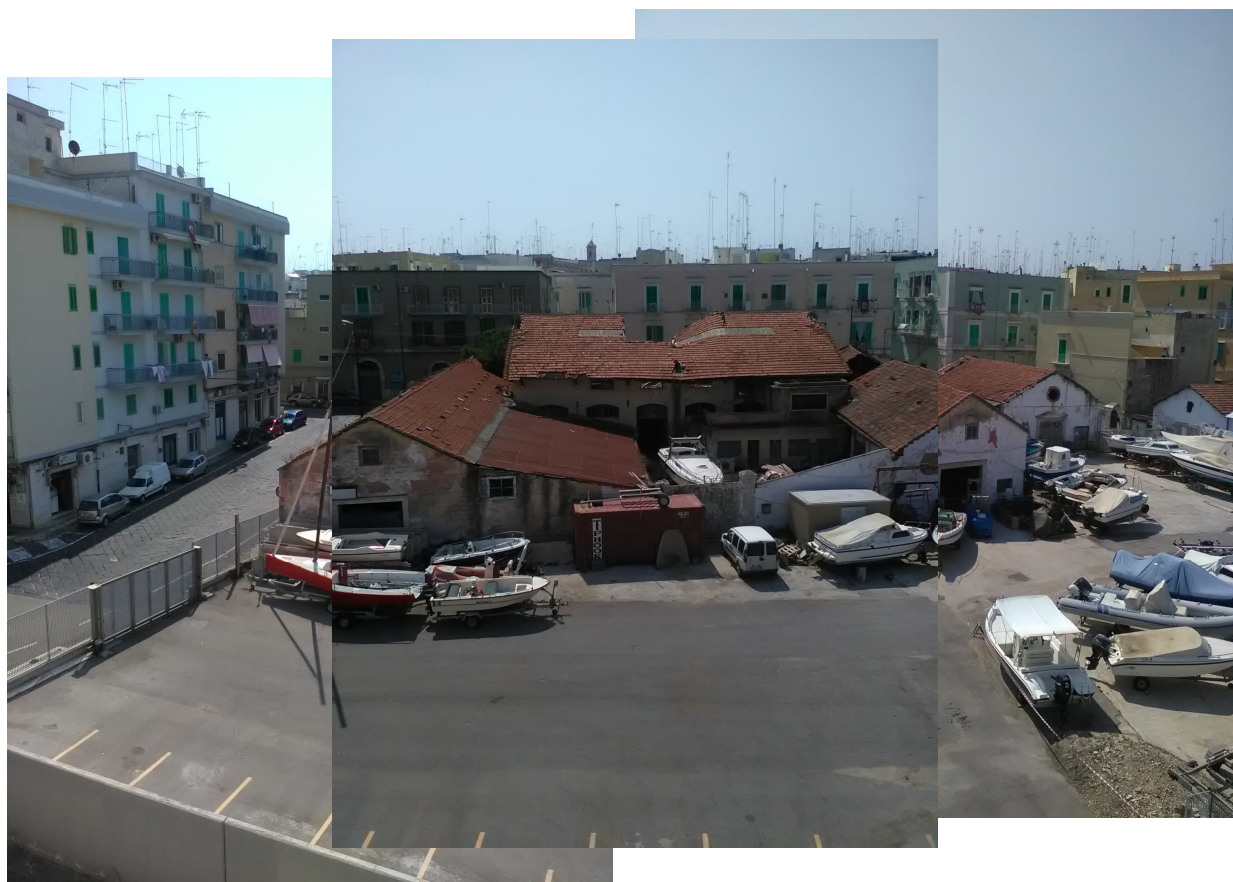
5. Vista fronte nord

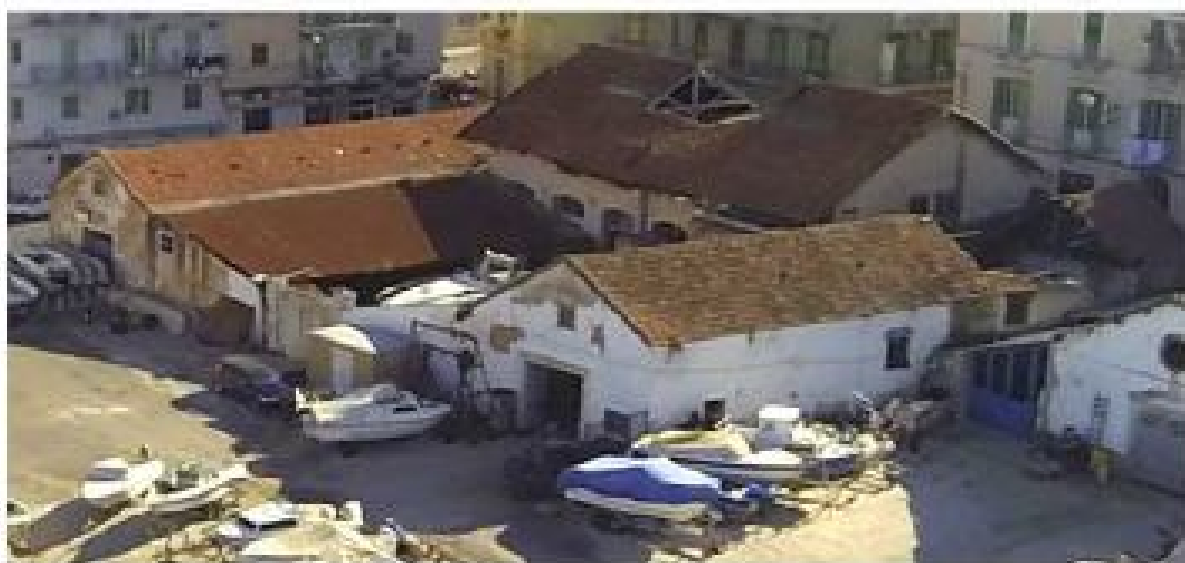
6. Vista complessiva da nord-ovest (fonte relazione Samarelli)

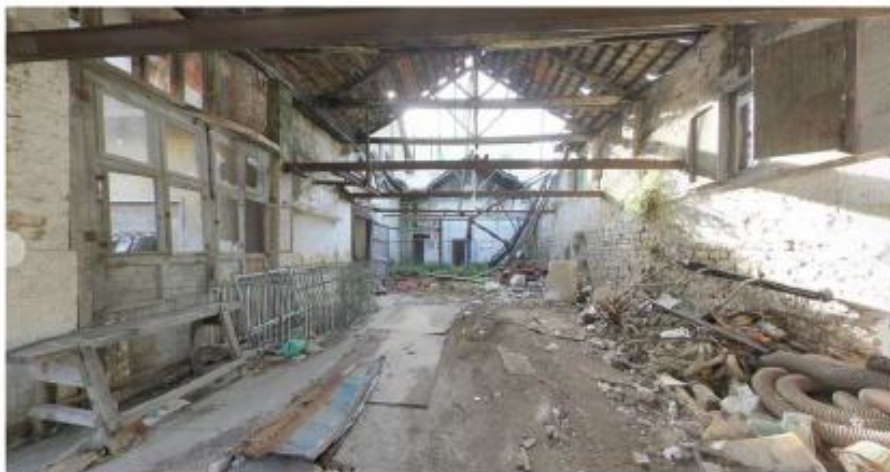
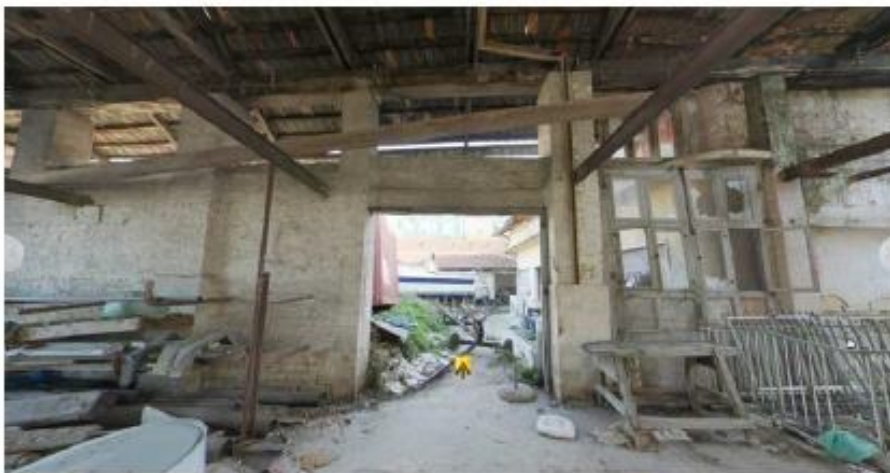
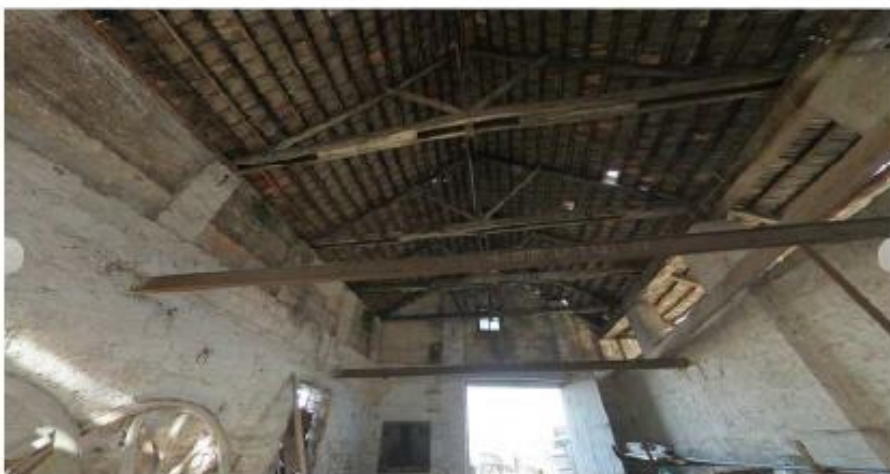
7-8-9. Viste interne corpi di fabbrica (fonte relazione Samarelli)

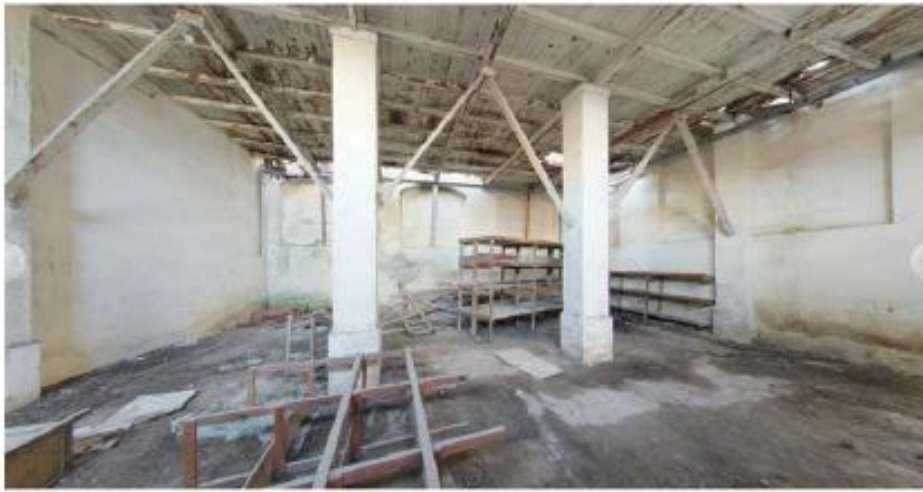
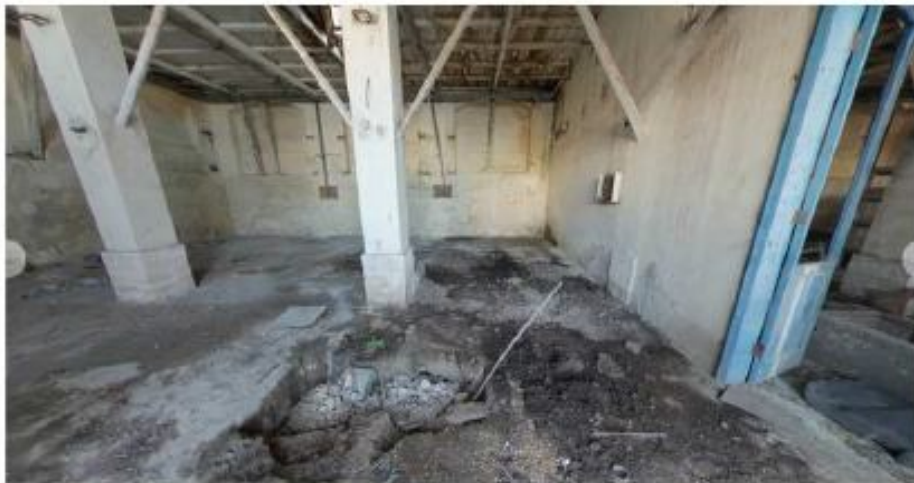
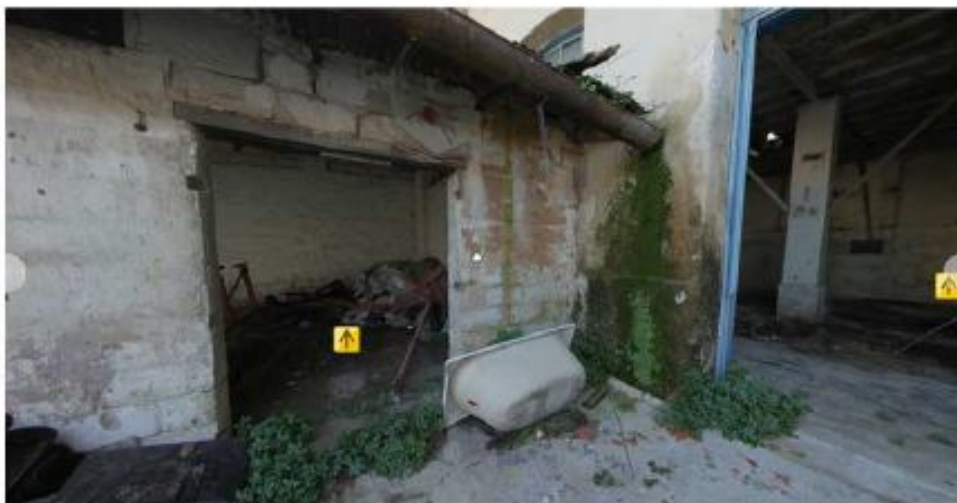
10-11-12. Viste interne corpi di fabbrica (fonte relazione Samarelli)
