**Progetto esecutivo manutenzione straordinaria
di strade e marciapiedi della città**

LOTTO n.1 STRADE BITUMATE

DOSSIER FOTOGRAFICO

E SCHEDE DI RILEVAZIONE

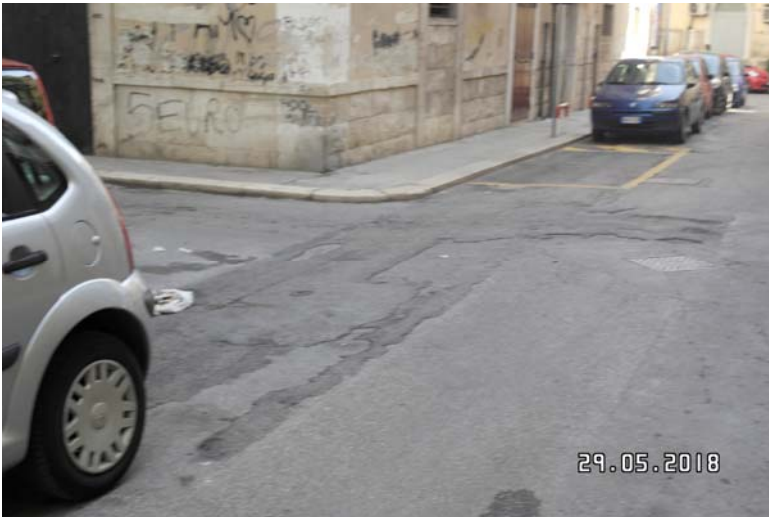
Foto n.1

Trattasi di una strada bitumata, con depressioni e usura del manto stradale dovuta all'esecuzione di lavori per i sottoservizi.

Fresatura del vecchio manto di asfalto, rimozione delle vecchie zanelle in pietra, ricostruzione delle zanelle laterali con nuove basole in pietra, conformazione dei pozzetti esistenti per permettere la variazione della quota dei chiusini relativi ai sottoservizi esistenti, rifacimento dello strato di finitura con tappeto di conglomerato bituminoso tappetino da cm.5. Eventuale pulizia e manutenzione delle caditoie esistenti.

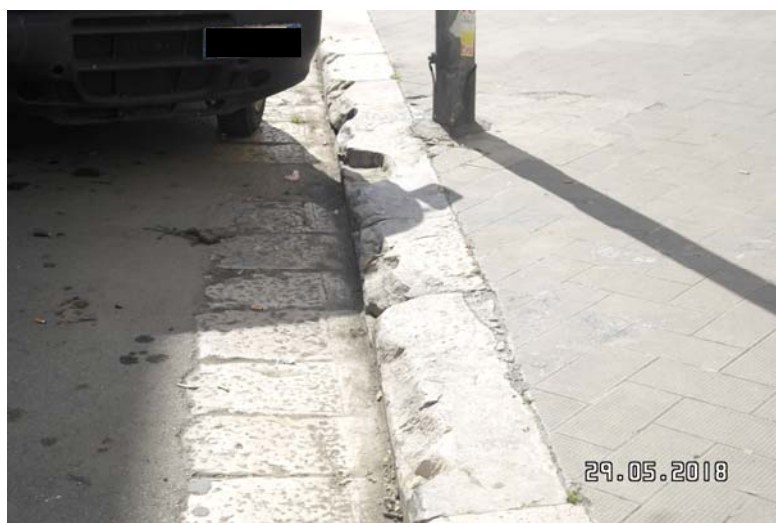
Foto n°1

Trattasi di una strada bitumata, con depressioni e usura del manto stradale dovuta all'esecuzione di lavori di manutenzione sui sottoservizi, sono presenti cordoni di marciapiede rotti in particolar modo in prossimità degli incroci.

Fresatura del vecchio manto di asfalto, rimozione delle vecchie zanelle in pietra, ricostruzione delle zanelle laterali con nuove basole in pietra, conformazione dei pozzetti esistenti per permettere la variazione della quota dei chiusini relativi ai sottoservizi esistenti sostituzione di cordoni rotti, rifacimento dello strato di finitura con tappeto di conglomerato bituminoso tappetino da cm.5. Eventuale pulizia e manutenzione delle caditoie esistenti.

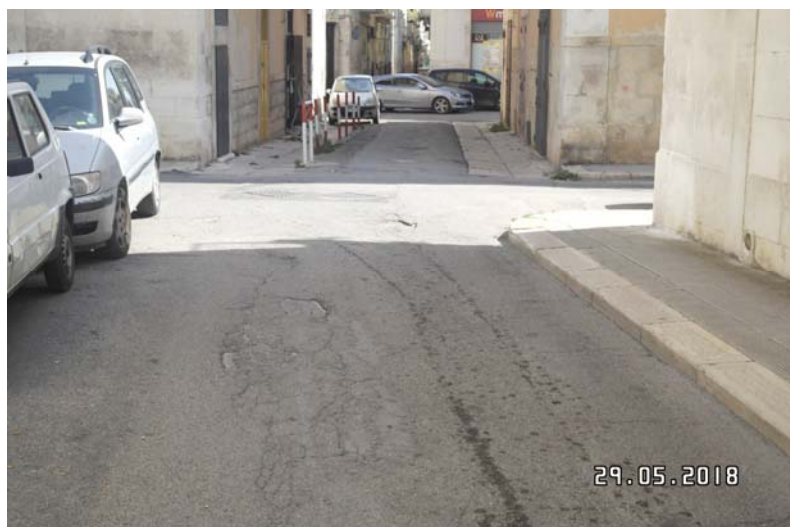
Foto n°1

Trattasi di una strada bitumata, con depressioni e usura del manto stradale dovuta all'usura e/o all'esecuzione dei lavori di manutenzione sui sottoservizi.

Fresatura del vecchio manto di asfalto, rimozione delle vecchie zanelle in pietra, ricostruzione delle zanelle laterali con nuove basole in pietra, conformazione dei pozzetti esistenti per permettere la variazione della quota dei chiusini relativi ai sottoservizi esistenti, rifacimento dello strato di finitura con tappeto di conglomerato bituminoso tappetino da cm.5. Eventuale pulizia e manutenzione delle caditoie esistenti.

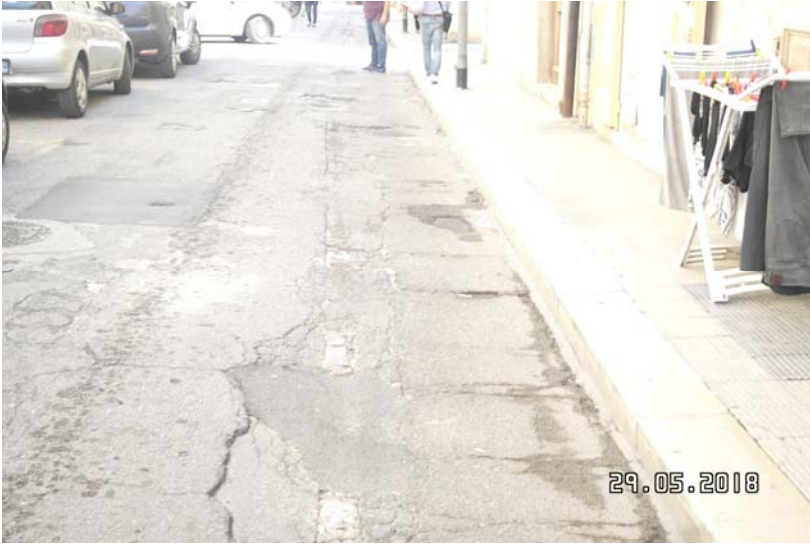
Foto n°1

Trattasi di una strada bitumata, con depressioni e usura del manto stradale dovuta all'usura e/o all'esecuzione di lavori di manutenzione dei sottoservizi.

Fresatura del vecchio manto di asfalto, rimozione delle vecchie zanelle in pietra, ricostruzione delle zanelle laterali con nuove basole in pietra, conformazione dei pozzetti esistenti per permettere la variazione della quota dei chiusini relativi ai sottoservizi esistenti, rifacimento dello strato di finitura con doppio strato di conglomerato bituminoso binder spessore cm.5 e tappetino di usura da cm.3. Eventuale pulizia e manutenzione delle caditoie esistenti.

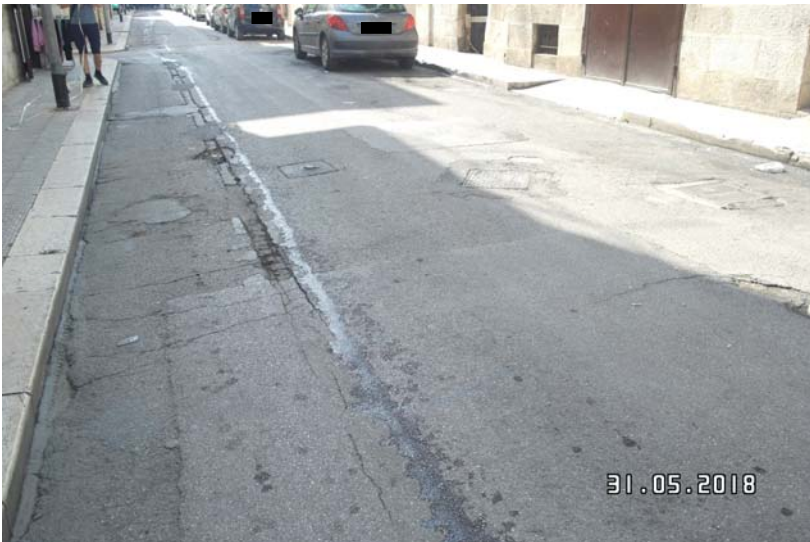
Foto n°1

Trattasi di una strada bitumata, con depressioni e usura del manto stradale dovuta all'usura e/o alla all'esecuzione dei lavori di manutenzione sui sottoservizi.

Fresatura del vecchio manto di asfalto, rimozione delle vecchie zanelle in pietra, ricostruzione delle zanelle laterali con nuove basole in pietra, conformazione dei pozzetti esistenti per permettere la variazione della quota dei chiusini relativi ai sottoservizi esistenti, rifacimento dello strato di finitura con tappeto di conglomerato bituminoso tappetino da cm.5. Eventuale pulizia e manutenzione delle caditoie esistenti.

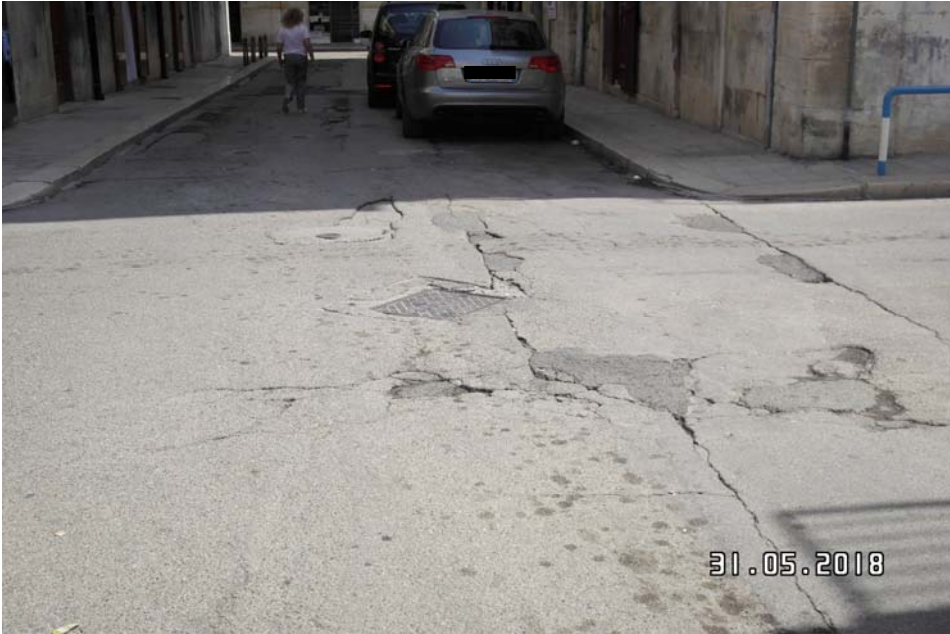
Foto n°1

Trattasi di una strada bitumata, con depressioni e usura del manto stradale dovuta all'usura e/o alla all'esecuzione dei lavori di manutenzione sui sottoservizi.

Fresatura del vecchio manto di asfalto, rimozione delle vecchie zanelle in pietra, ricostruzione delle zanelle laterali con nuove basole in pietra, conformazione dei pozzetti esistenti per permettere la variazione della quota dei chiusini relativi ai sottoservizi esistenti, rifacimento dello strato di finitura con tappeto di conglomerato bituminoso tappetino da cm.5. Eventuale pulizia e manutenzione delle caditoie esistenti.

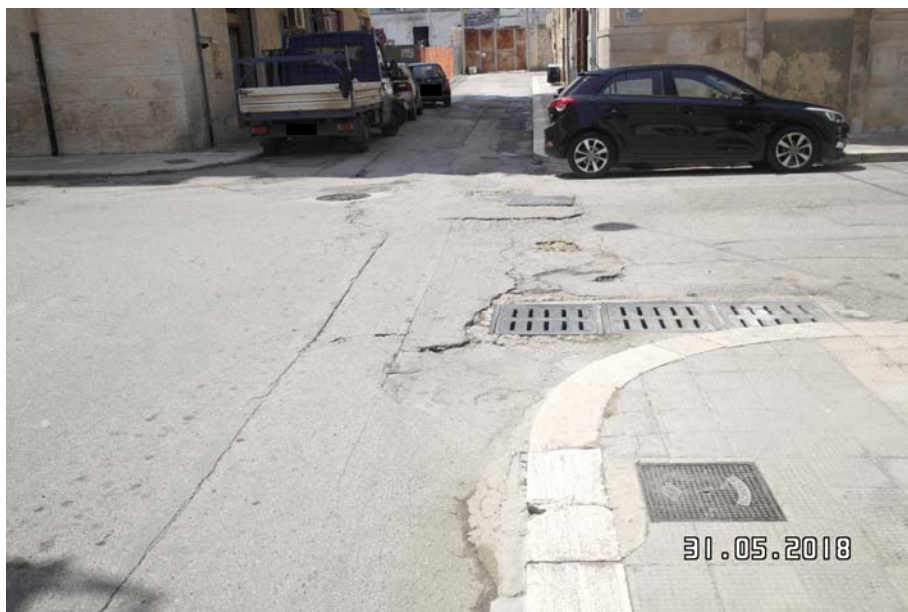
Foto n°1

Trattasi di una strada bitumata, con depressioni e usura del manto stradale dovuta all'usura e/o alla all'esecuzione dei lavori di manutenzione sui sottoservizi.

Fresatura del vecchio manto di asfalto, rimozione delle vecchie zanelle in pietra, ricostruzione delle zanelle laterali con nuove basole in pietra, conformazione dei pozzetti esistenti per permettere la variazione della quota dei chiusini relativi ai sottoservizi esistenti, rifacimento dello strato di finitura con tappeto di conglomerato bituminoso tappetino da cm.5. Eventuale pulizia e manutenzione delle caditoie esistenti.

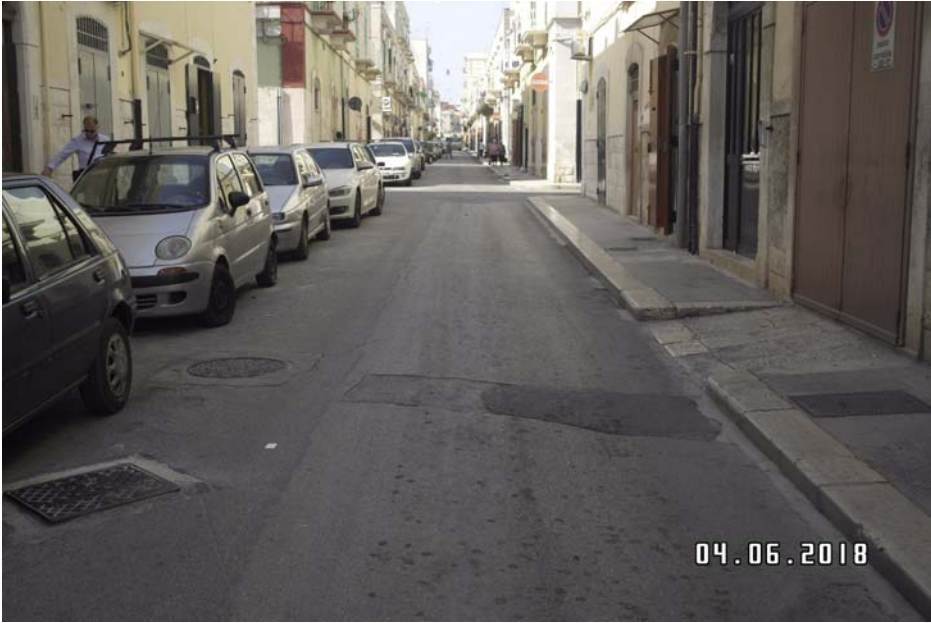
Foto n° 1

Trattasi di una strada bitumata, con depressioni e usura del manto stradale dovuta all'usura e/o alla all'esecuzione dei lavori di manutenzione sui sottoservizi.

Fresatura del vecchio manto di asfalto, rimozione delle vecchie zanelle in pietra, ricostruzione delle zanelle laterali con nuove basole in pietra, conformazione dei pozzetti esistenti per permettere la variazione della quota dei chiusini relativi ai sottoservizi esistenti, rifacimento dello strato di finitura con tappeto di conglomerato bituminoso tappetino da cm.5. Eventuale pulizia e manutenzione delle caditoie esistenti.

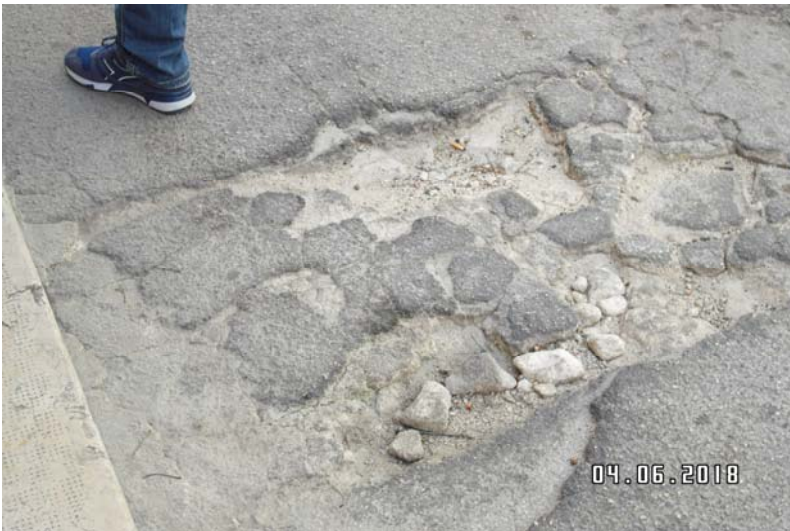
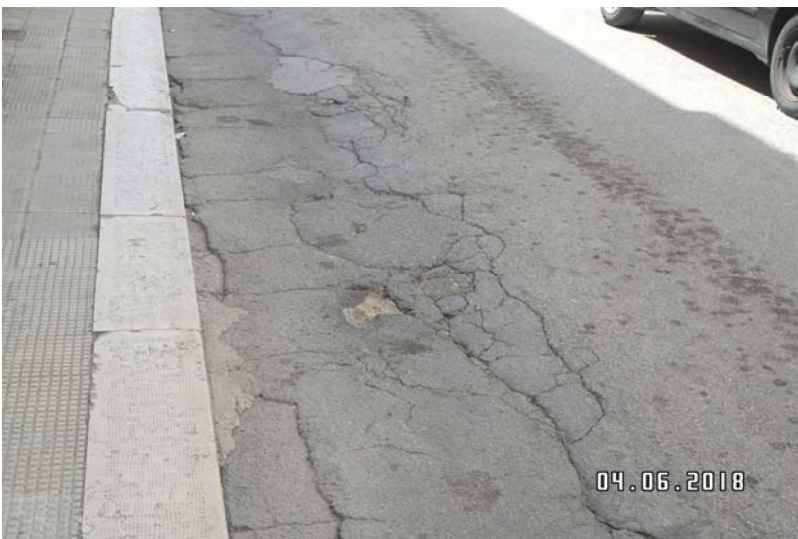
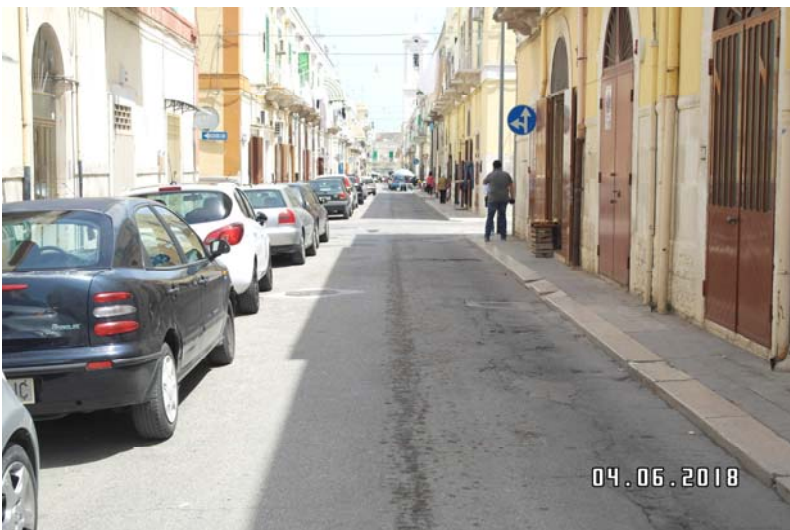
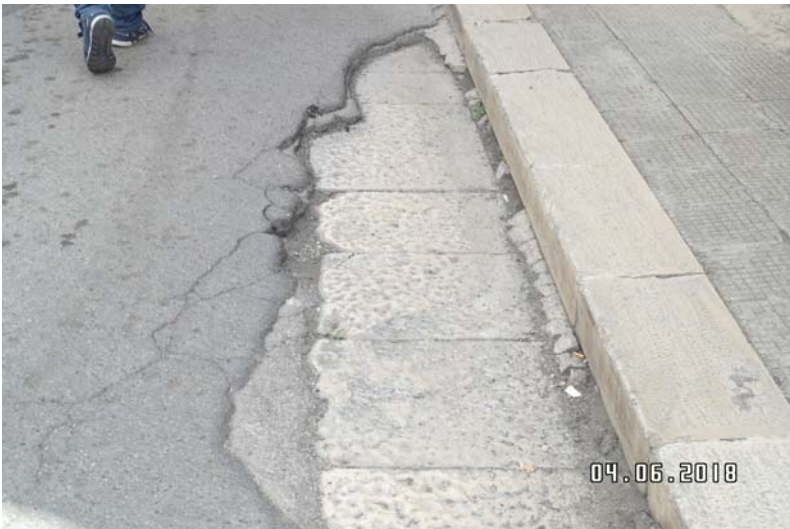
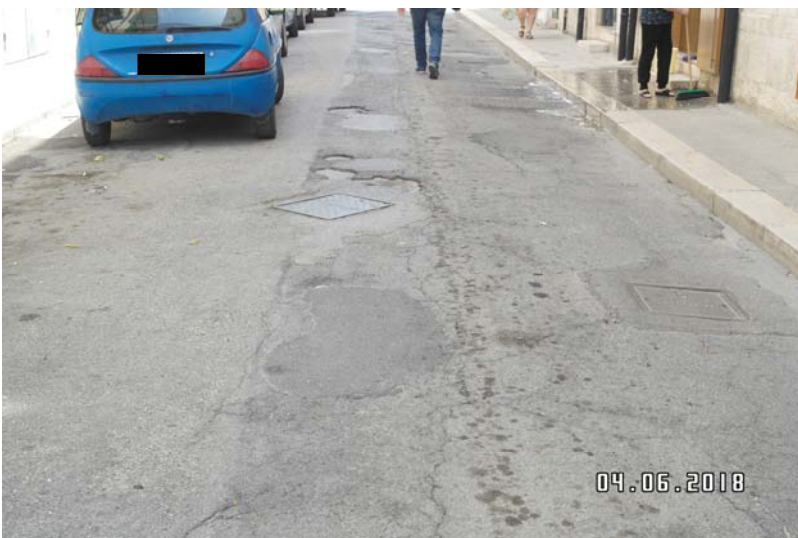
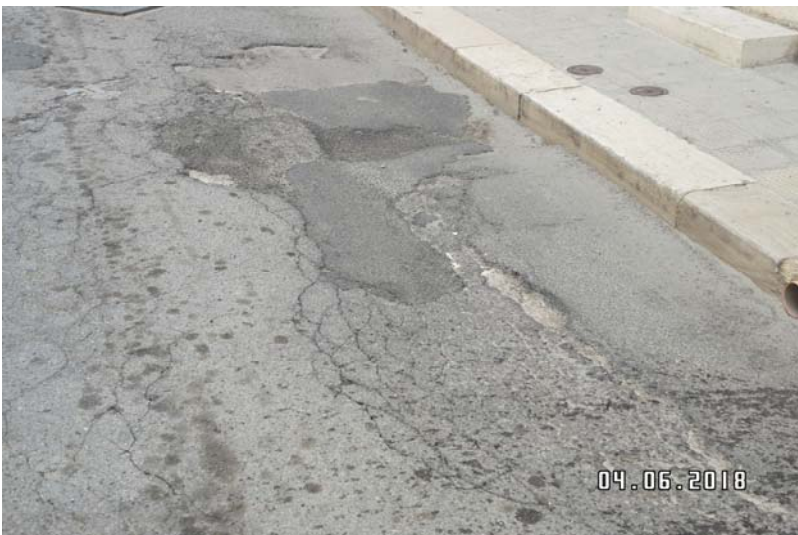
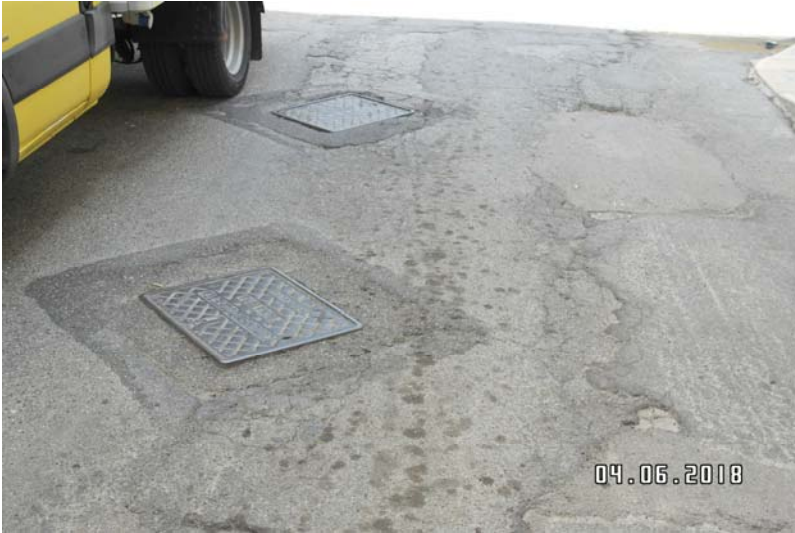
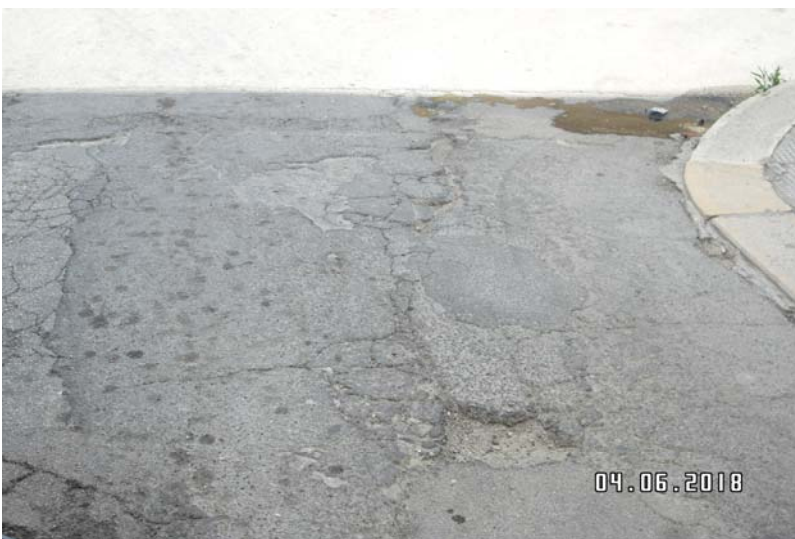
Via Daniele Manin

Trattasi di una strada bitumata, con depressioni e usura del manto stradale dovuta all'usura e/o alla all'esecuzione dei lavori di manutenzione sui sottoservizi.

Fresatura del vecchio manto di asfalto, rimozione delle vecchie zanelle in pietra, ricostruzione delle zanelle laterali con nuove basole in pietra, conformazione dei pozzetti esistenti per permettere la variazione della quota dei chiusini relativi ai sottoservizi esistenti, rifacimento dello strato di finitura con tappeto di conglomerato bituminoso tappetino da cm.5. Eventuale pulizia e manutenzione delle caditoie esistenti.

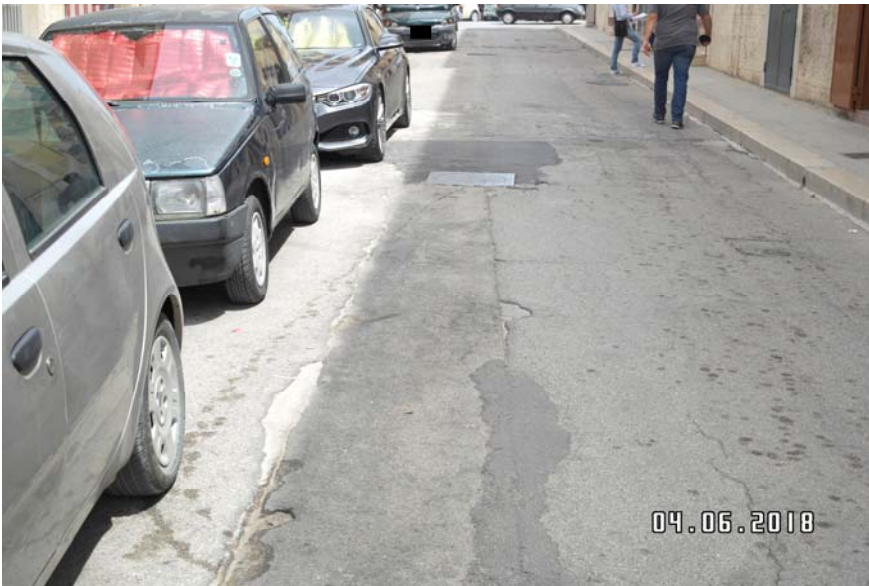
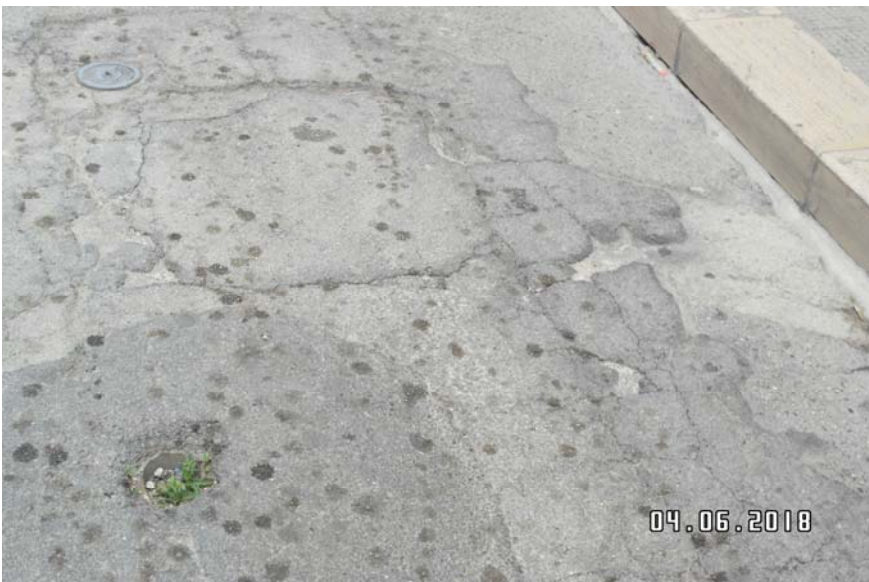
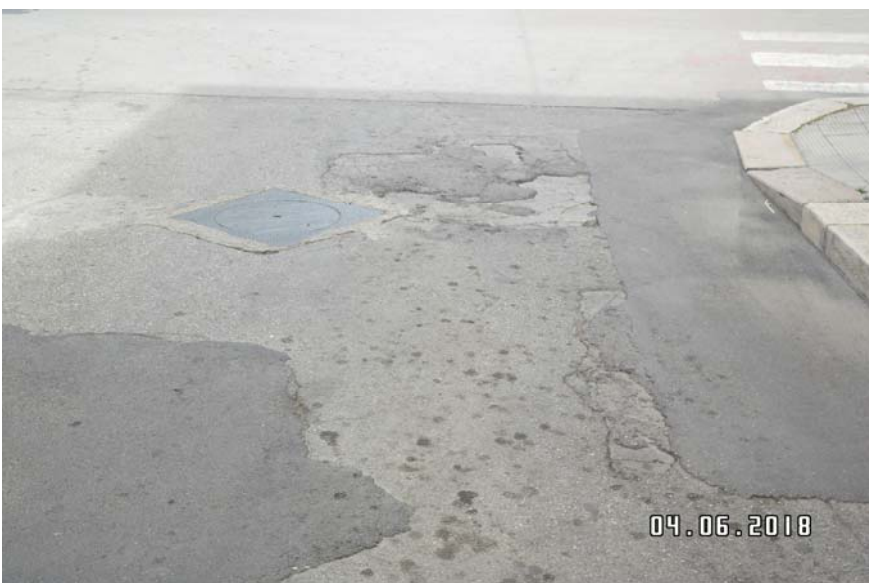
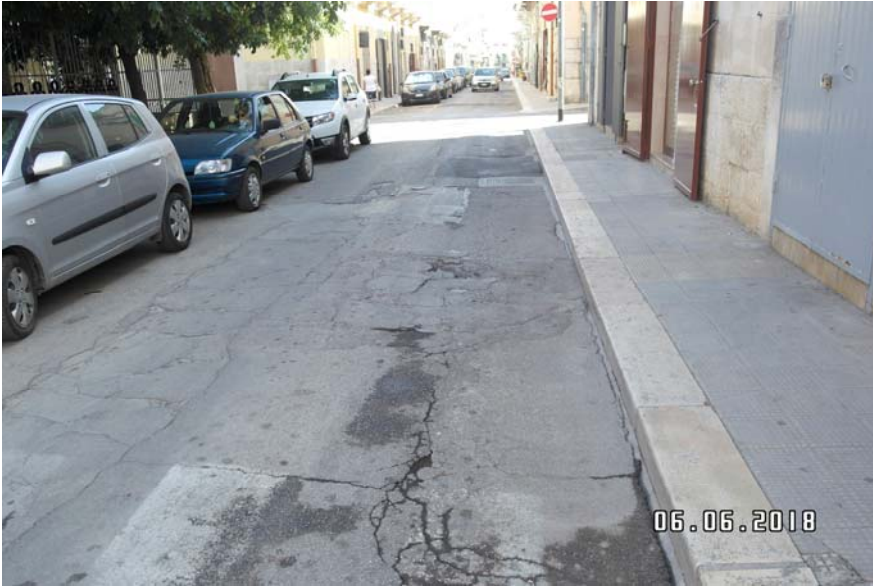
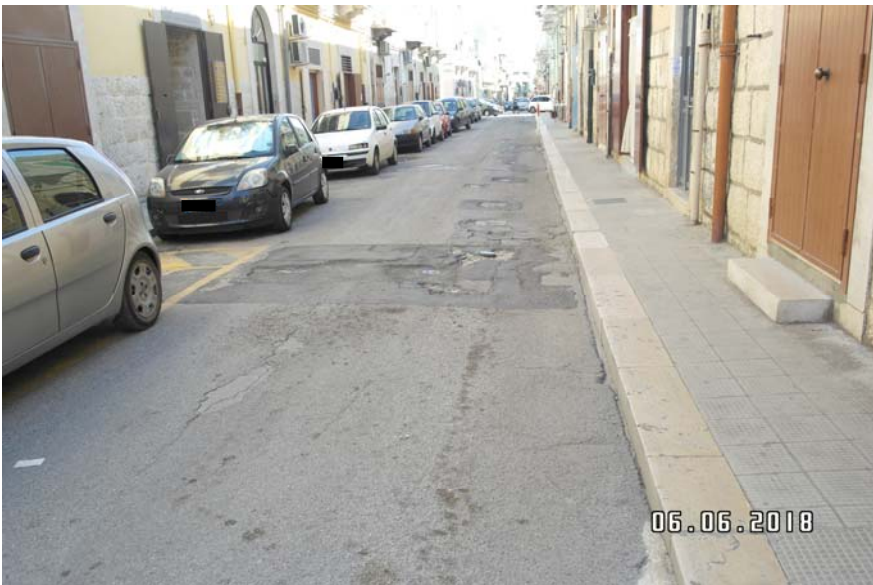
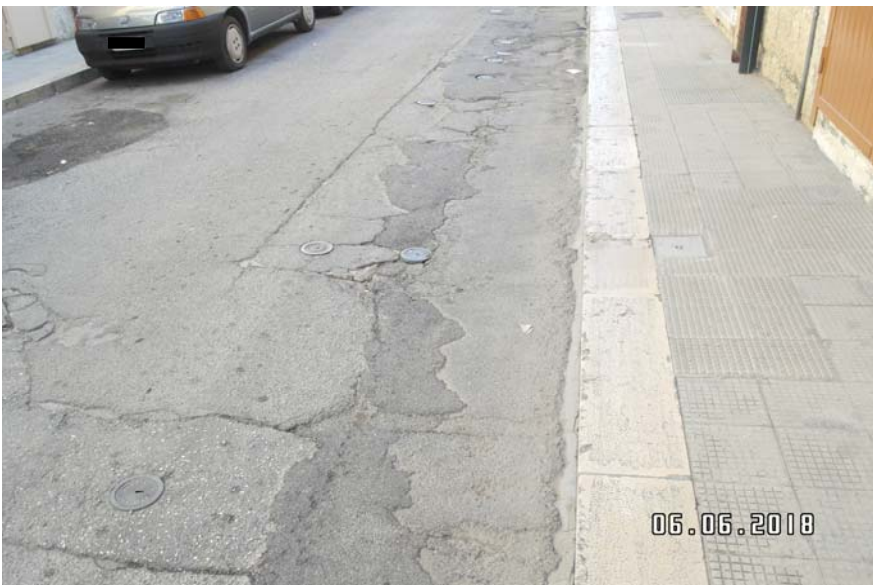
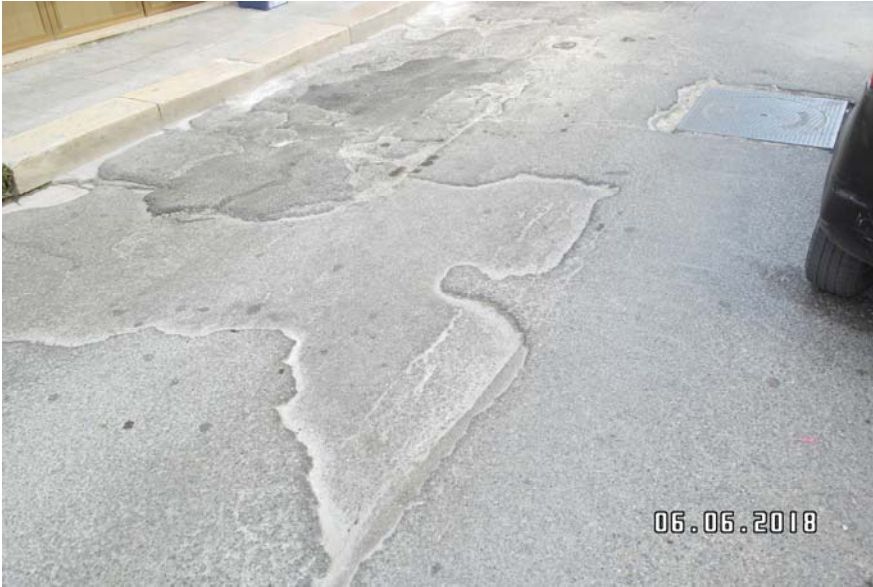
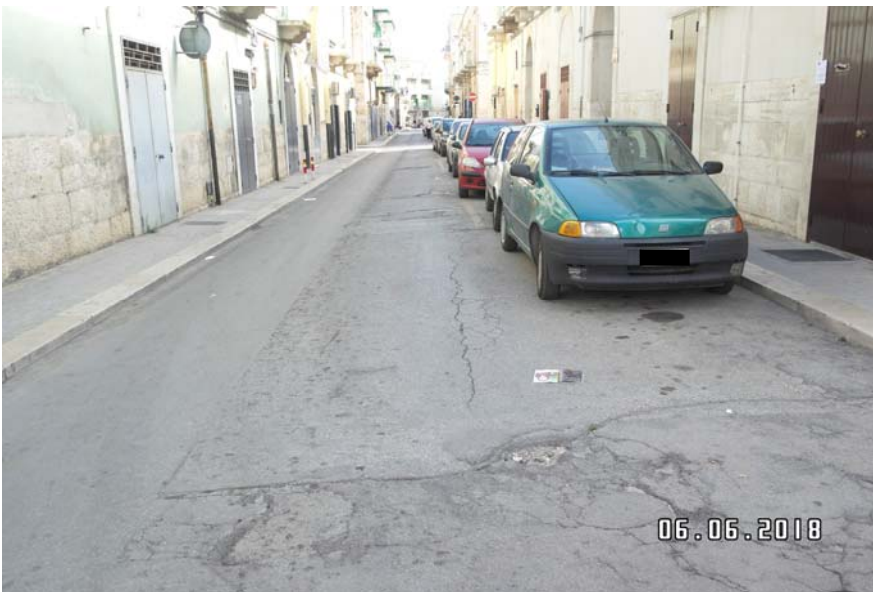
Via Cappellini

Trattasi di una strada bitumata, con depressioni e usura del manto stradale dovuta all'usura e/o alla all'esecuzione dei lavori di manutenzione sui sottoservizi.

Fresatura del vecchio manto di asfalto, rimozione delle vecchie zanelle in pietra, ricostruzione delle zanelle laterali con nuove basole in pietra, conformazione dei pozzetti esistenti per permettere la variazione della quota dei chiusini relativi ai sottoservizi esistenti, rifacimento dello strato di finitura con tappeto di conglomerato bituminoso tappetino da cm.5. Eventuale pulizia e manutenzione delle caditoie esistenti.

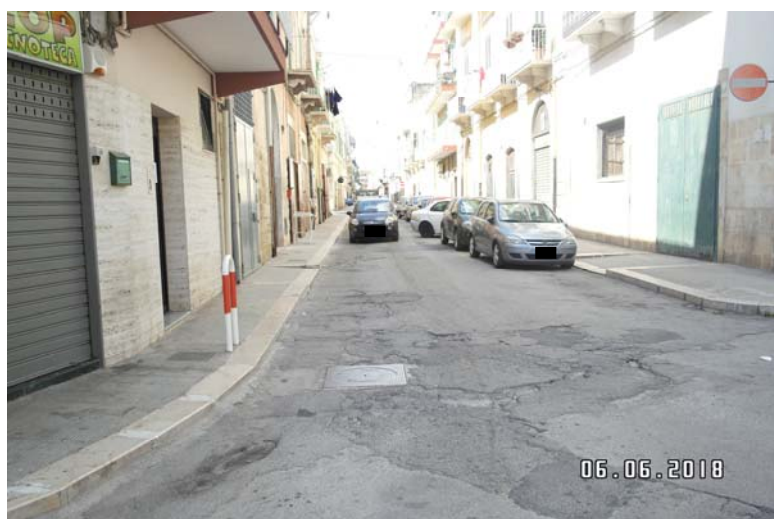
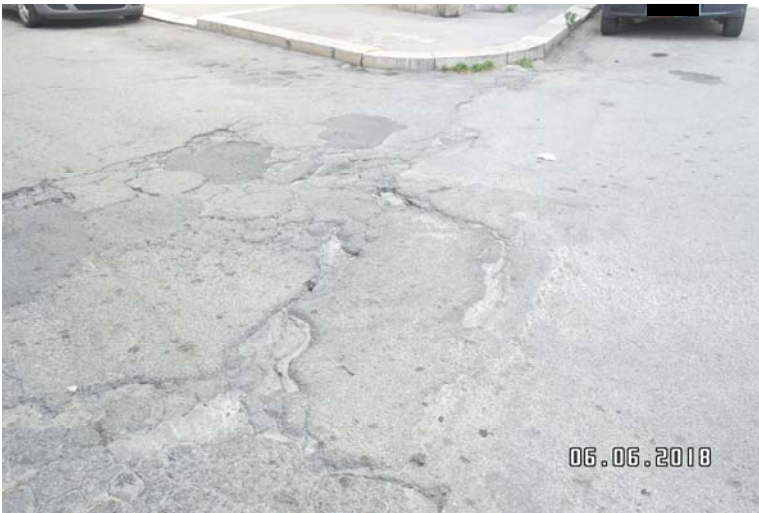
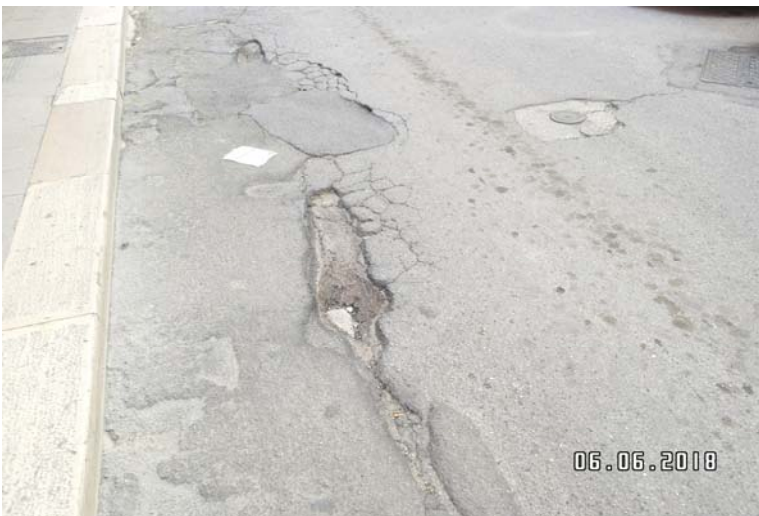
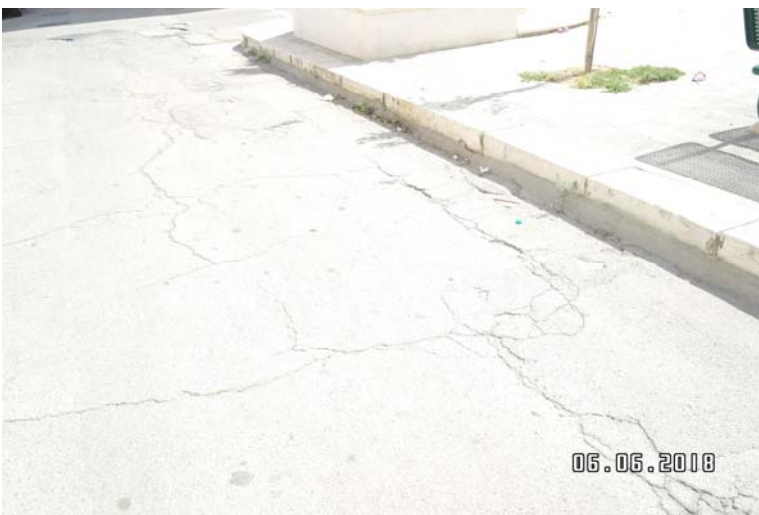
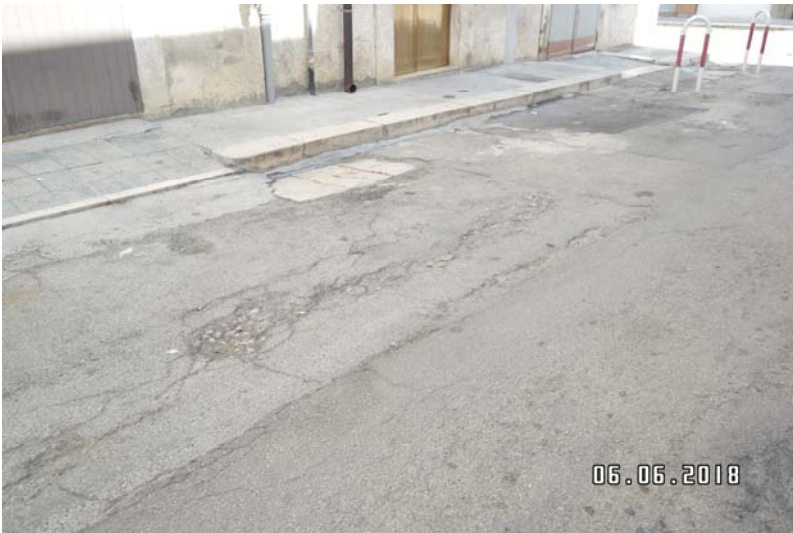
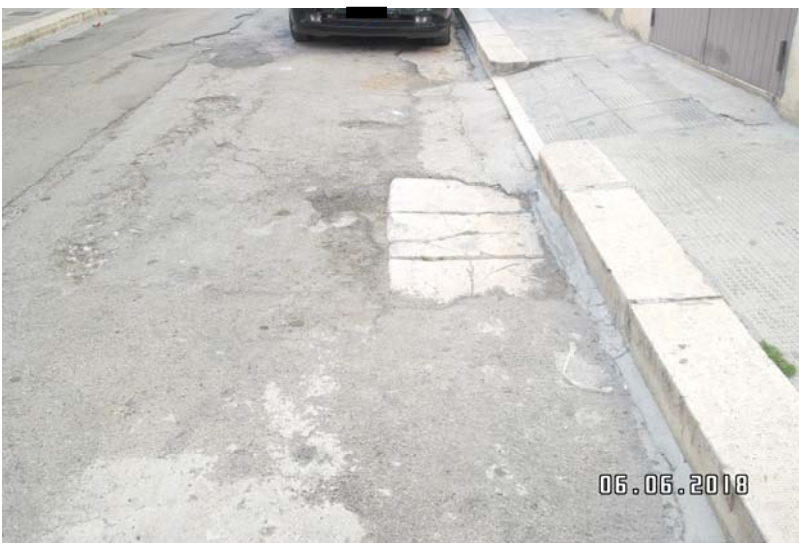
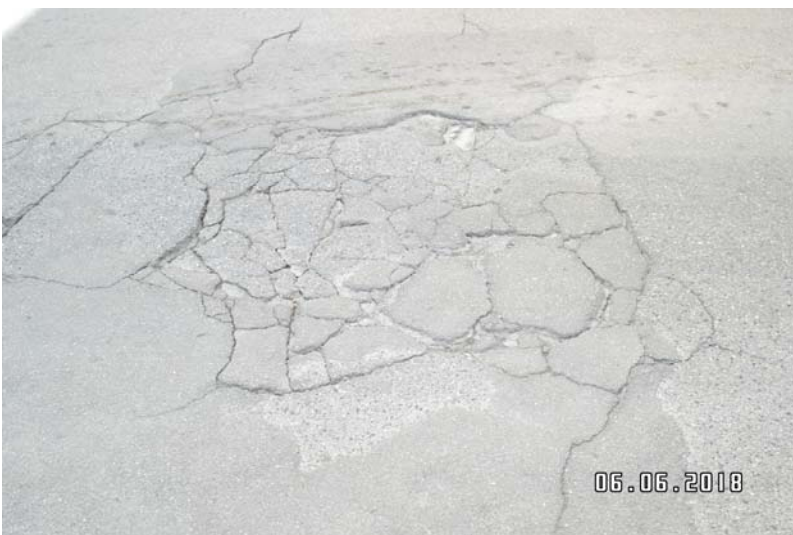
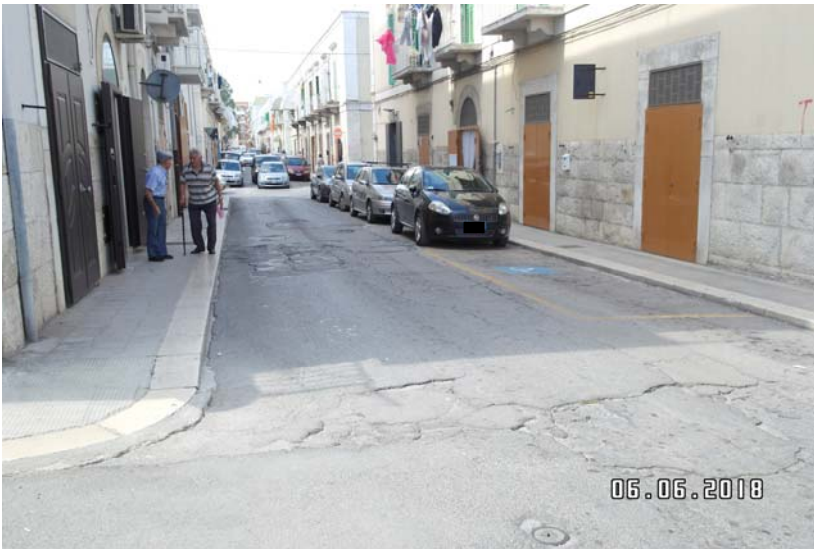
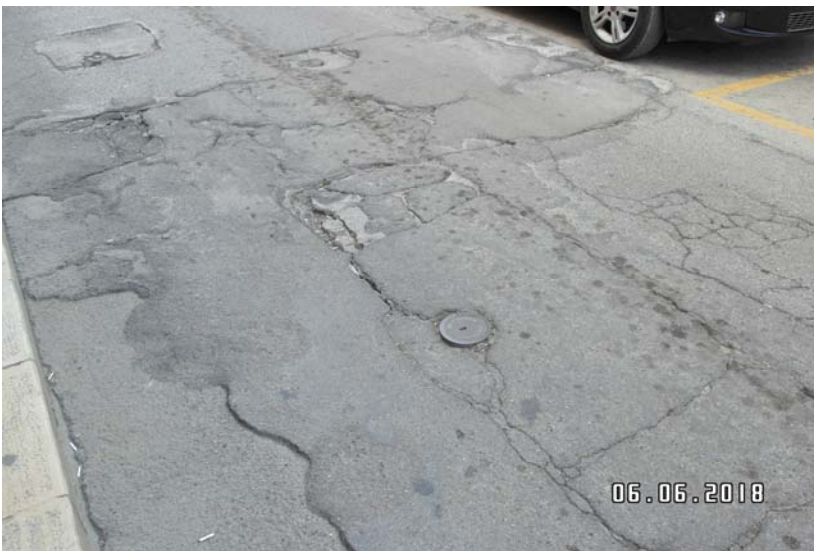
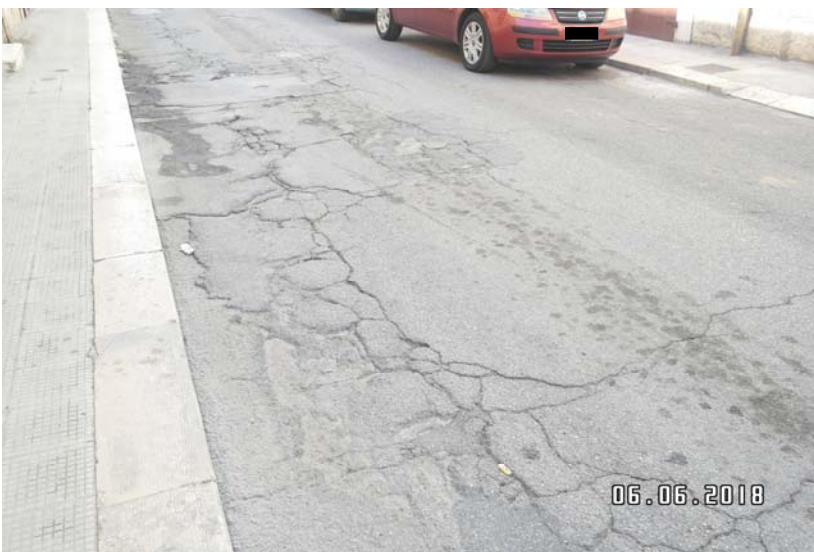
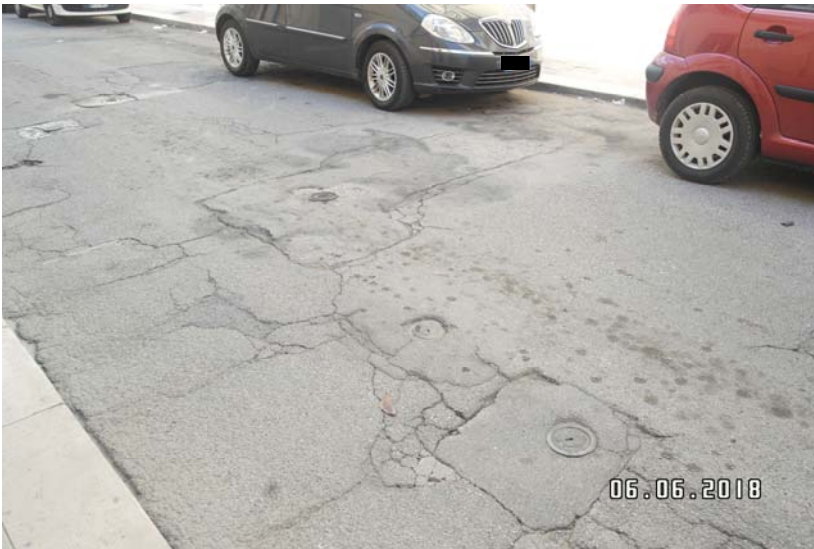
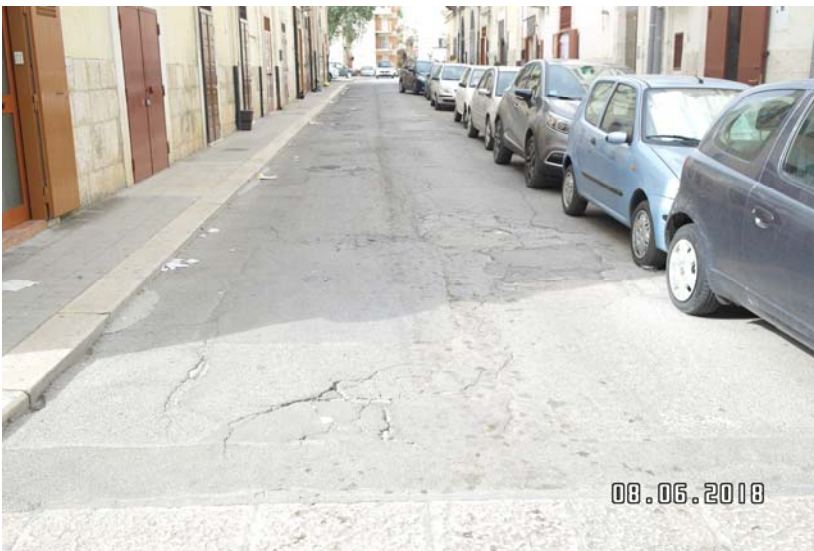
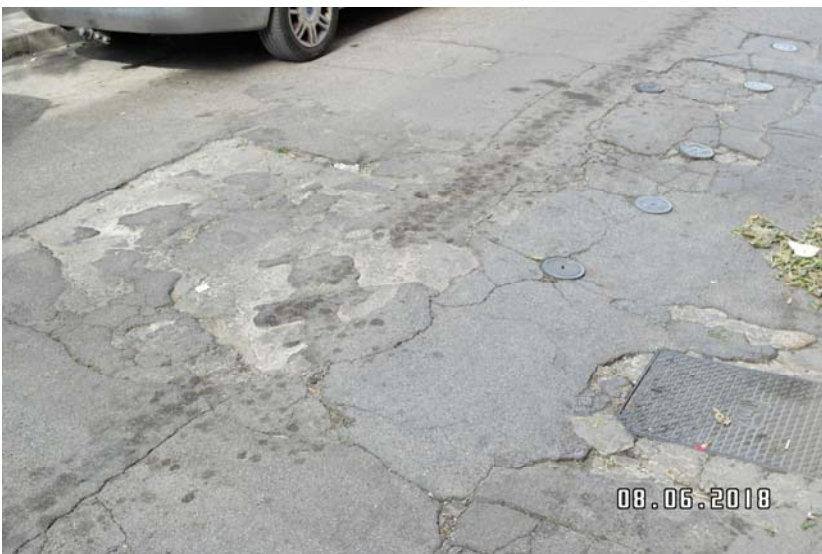
Via Giordano Bruno

Trattasi di una strada bitumata, con depressioni e usura del manto stradale dovuta all'usura e/o alla all'esecuzione dei lavori di manutenzione sui sottoservizi.

Fresatura del vecchio manto di asfalto, rimozione delle vecchie zanelle in pietra, ricostruzione delle zanelle laterali con nuove basole in pietra, conformazione dei pozzetti esistenti per permettere la variazione della quota dei chiusini relativi ai sottoservizi esistenti, rifacimento dello strato di finitura con tappeto di conglomerato bituminoso tappetino da cm.5. Eventuale pulizia e manutenzione delle caditoie esistenti.
