**Progetto esecutivo manutenzione straordinaria
di strade e marciapiedi della città**

LOTTO n.1 STRADE BITUMATE

DOSSIER FOTOGRAFICO

E SCHEDE DI RILEVAZIONE

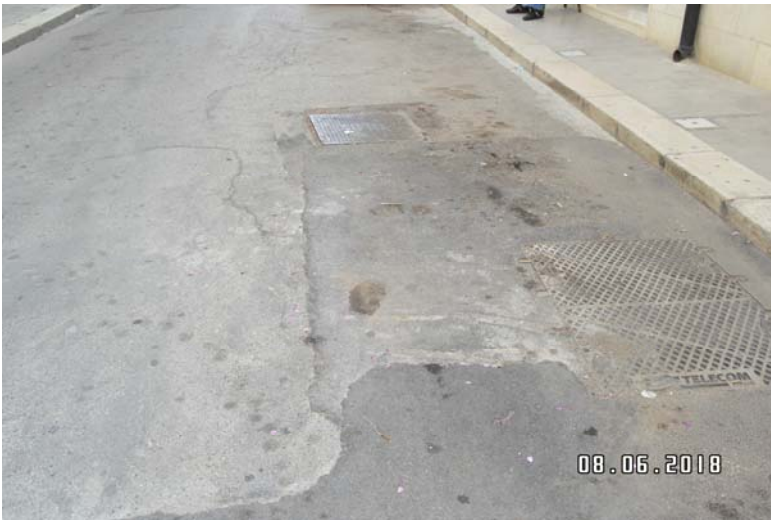
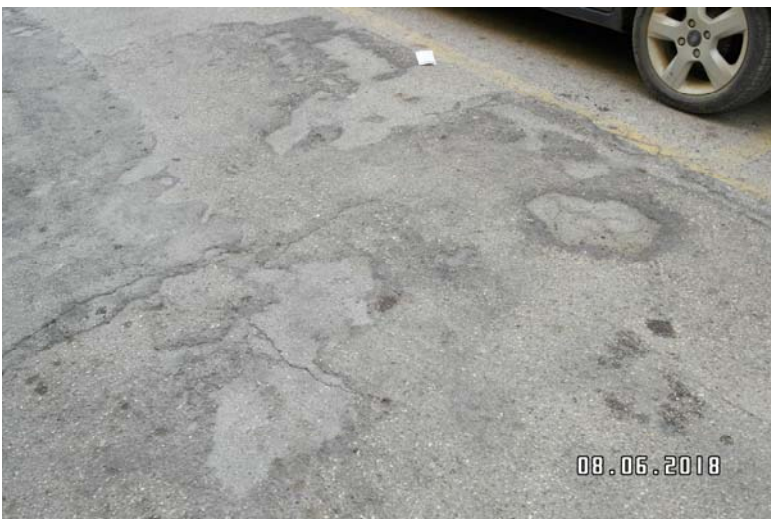
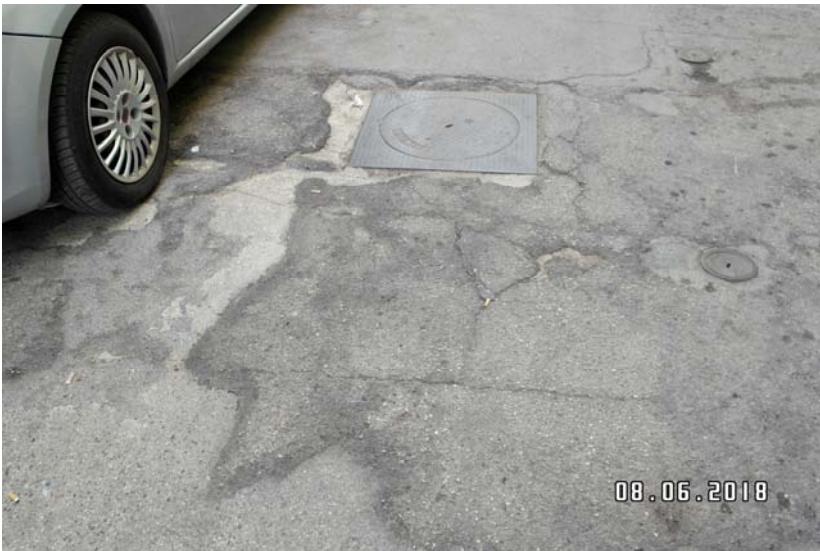
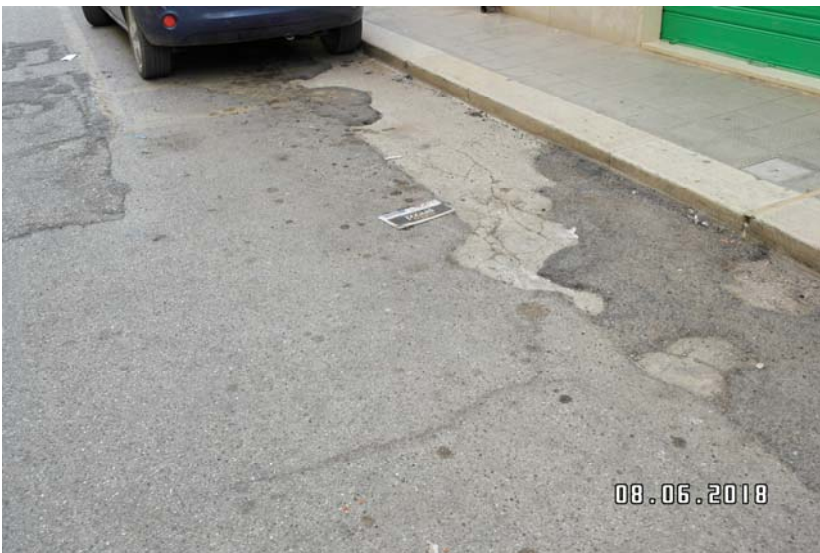
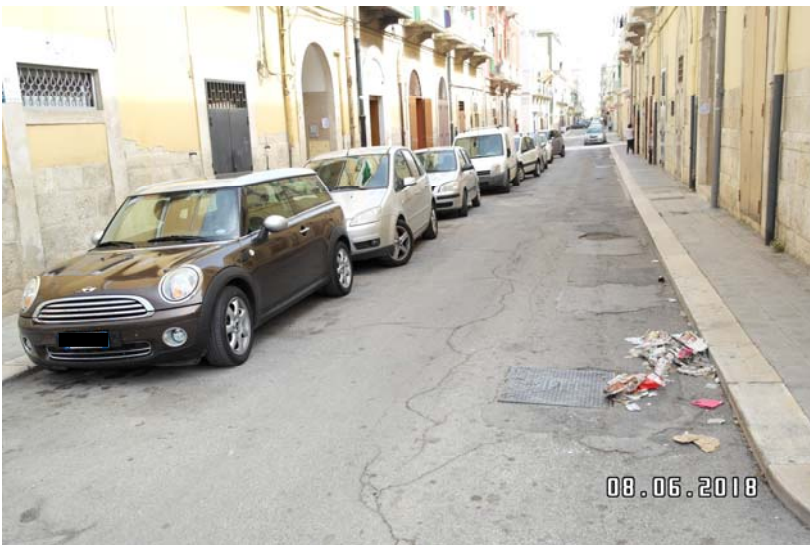
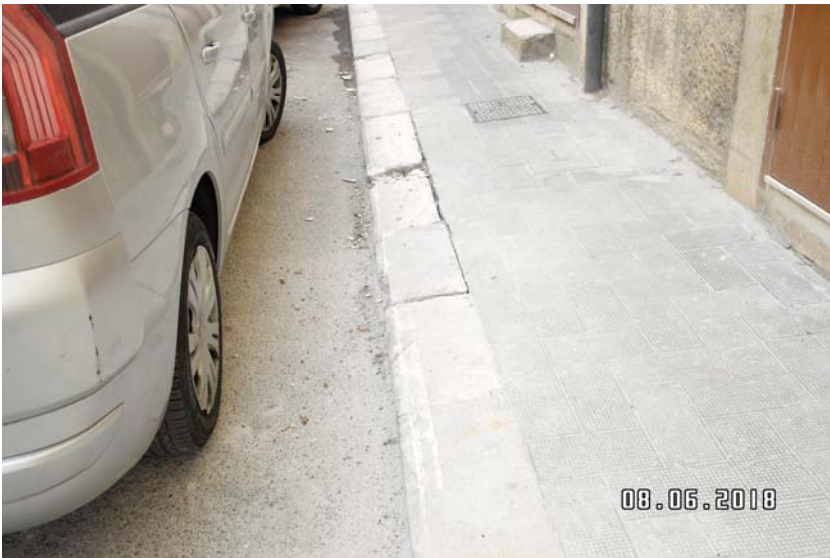
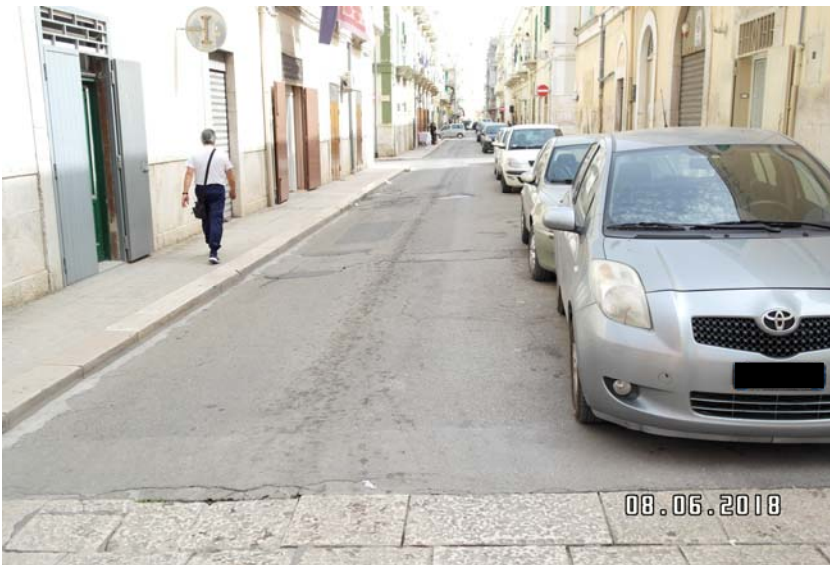
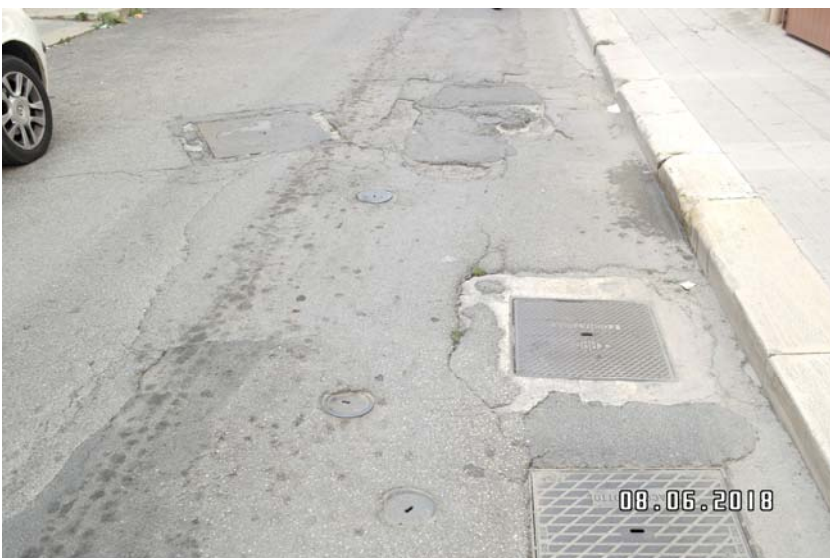
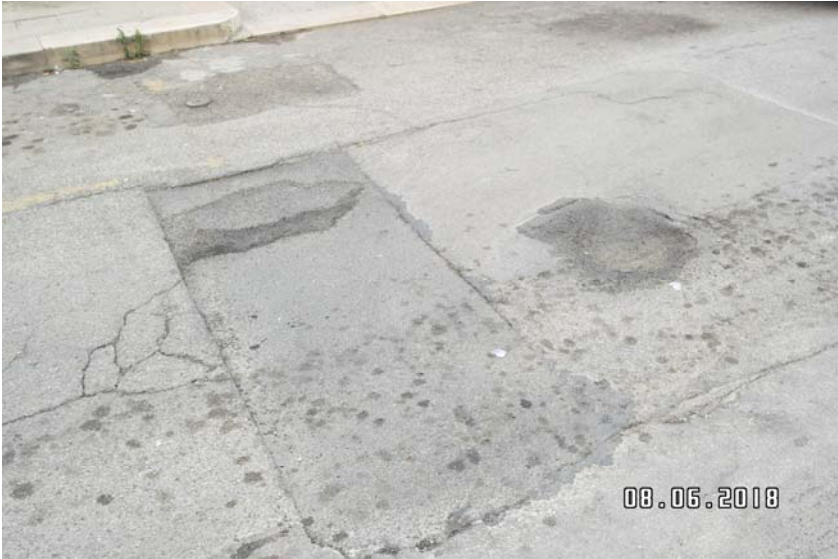
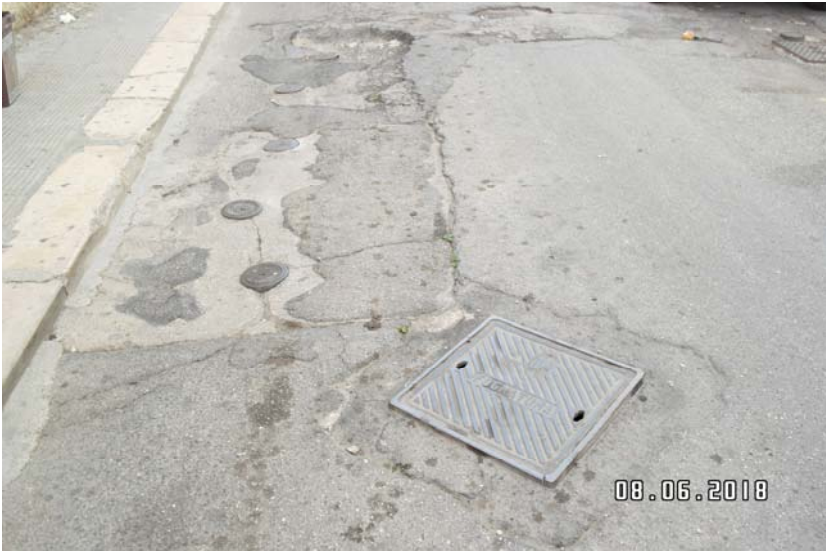
Via Rosa Picca

Trattasi di una strada bitumata, con depressioni e usura del manto stradale dovuta all'usura e/o alla manutenzione sui sottoservizi, sono presenti cordoni di marciapiede rotti.

Fresatura del vecchio manto di asfalto, rimozione delle vecchie zanelle in pietra, ricostruzione delle zanelle laterali con nuove basole in pietra, conformazione dei pozzetti esistenti per permettere la variazione della quota dei chiusini relativi ai sottoservizi esistenti, sostituzione di cordoni rotti, rifacimento dello strato di finitura con tappeto di conglomerato bituminoso tappetino da cm.5. Eventuale pulizia e manutenzione delle caditoie esistenti. segnaletica orizzontale per stalli di sosta.

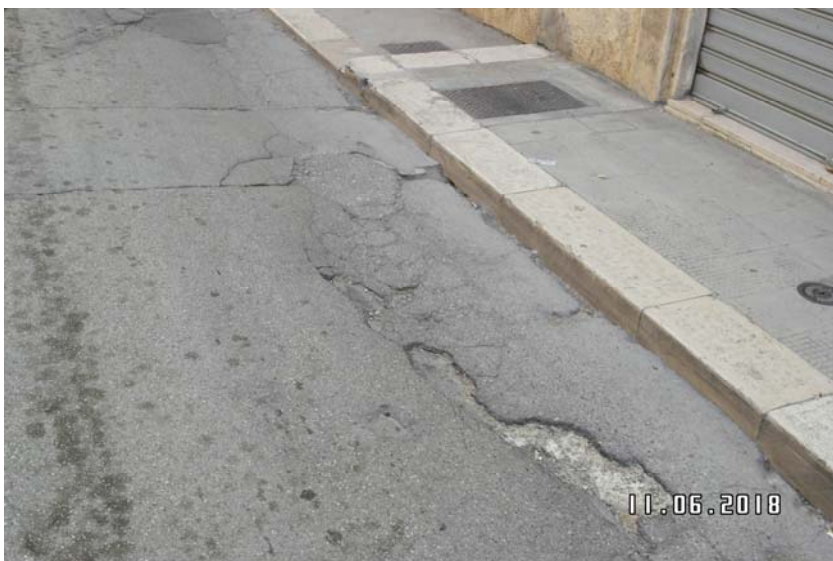
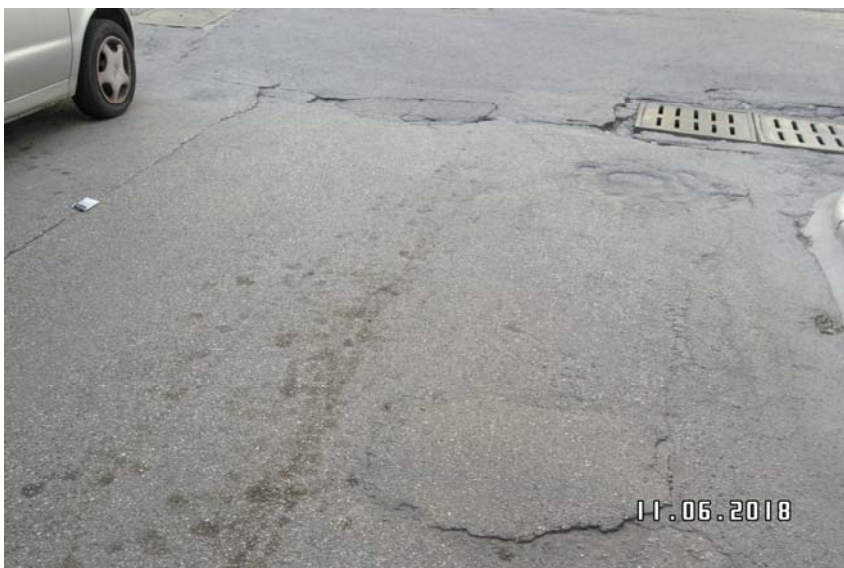
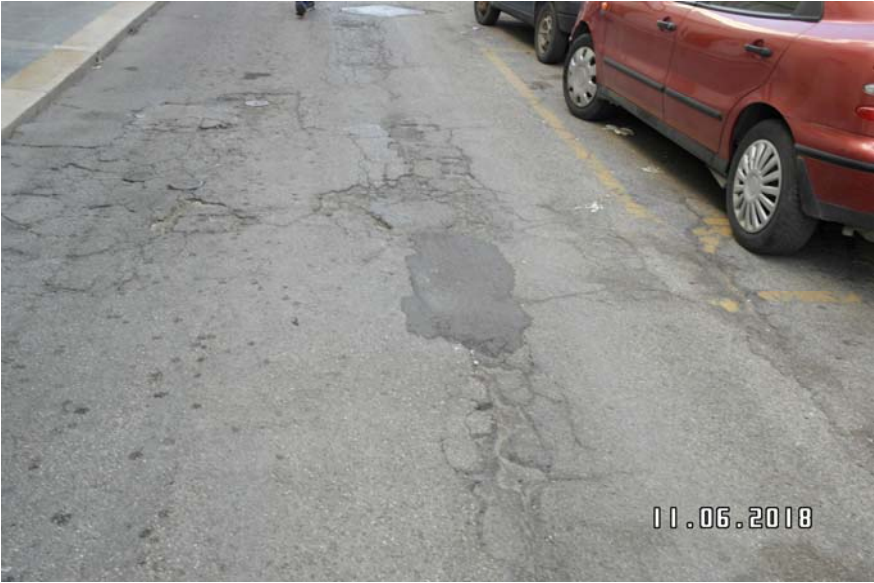
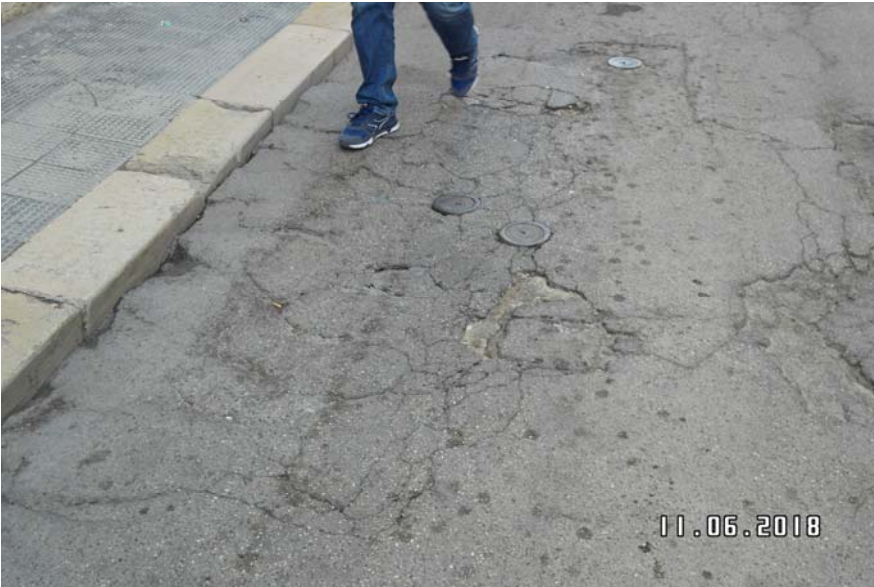
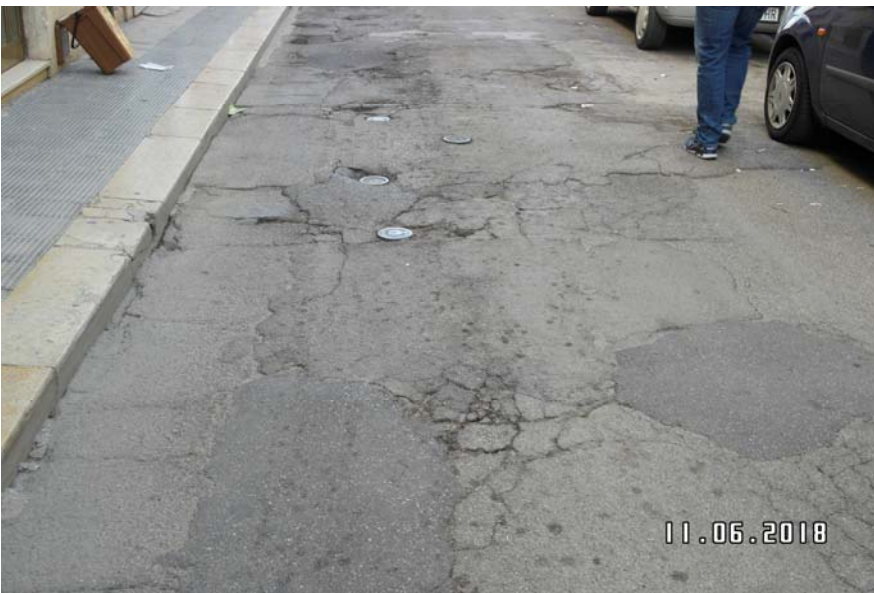
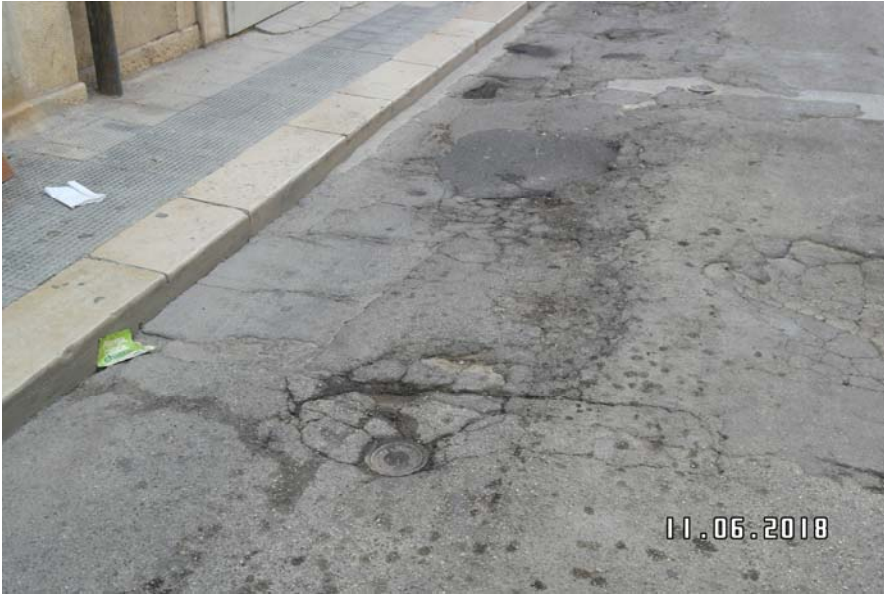
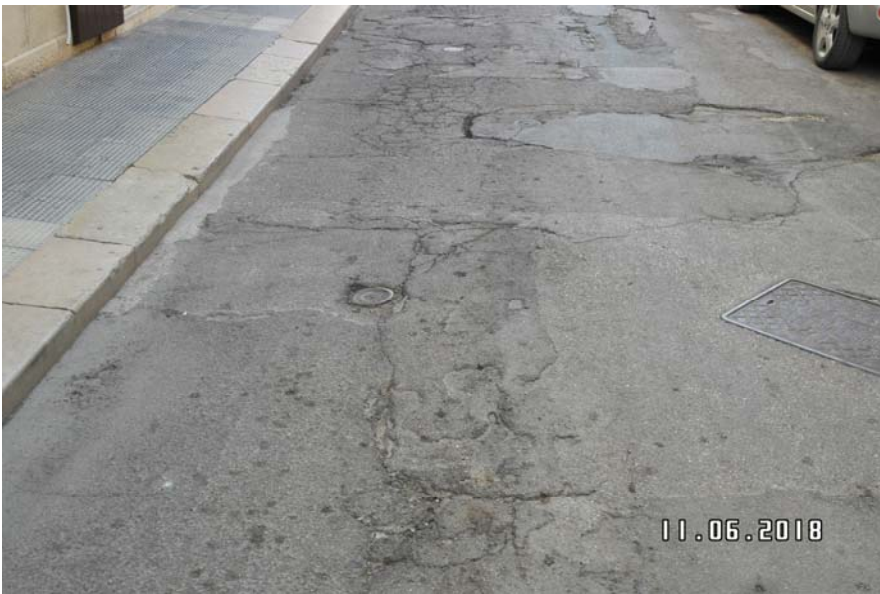
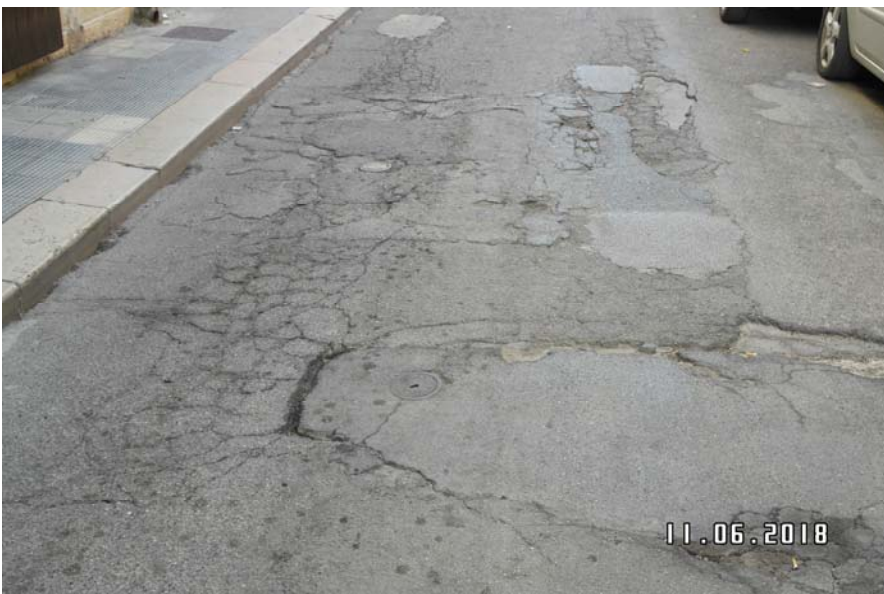
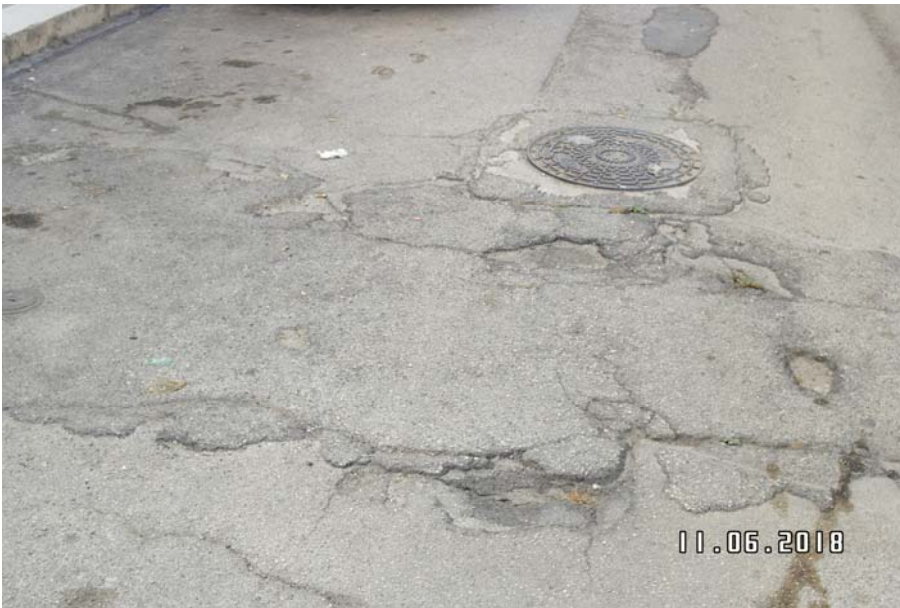
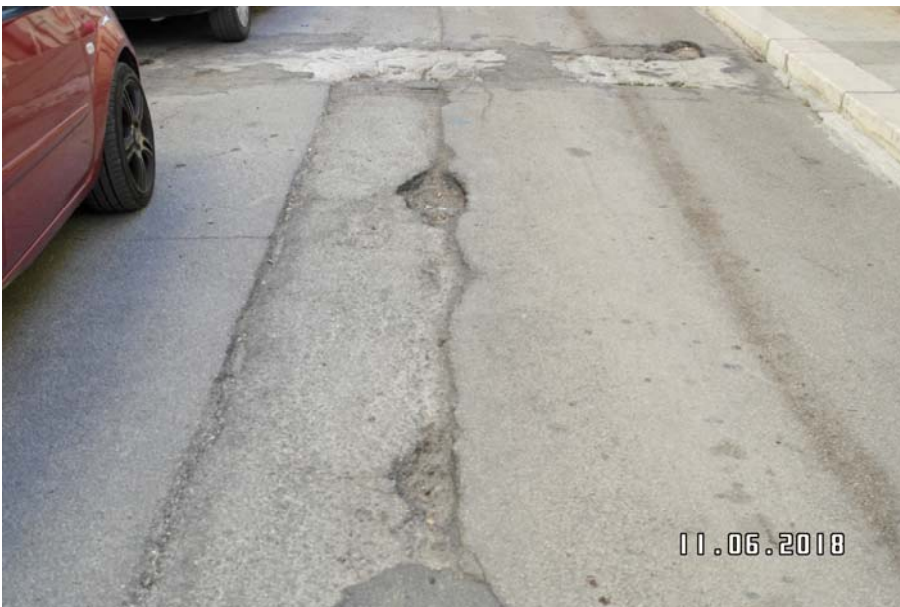
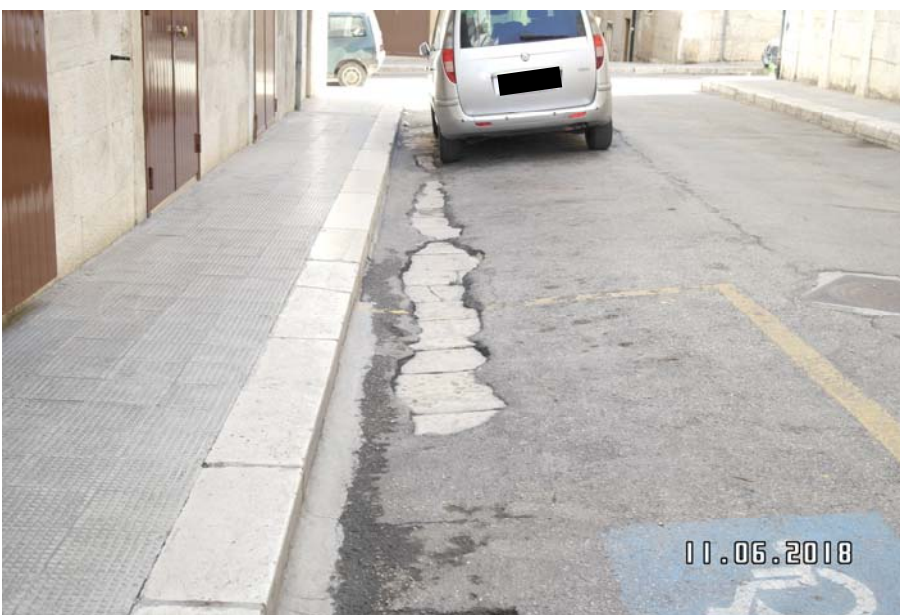
Trattasi di una strada bitumata, con depressioni e usura del manto stradale dovuta all'usura e/o alla all'esecuzione dei lavori di manutenzione sui sottoservizi.

Fresatura del vecchio manto di asfalto, rimozione delle vecchie zanelle in pietra, ricostruzione delle zanelle laterali con nuove basole in pietra, conformazione dei pozzetti esistenti per permettere la variazione della quota dei chiusini relativi ai sottoservizi esistenti, rifacimento dello strato di finitura con tappeto di conglomerato bituminoso tappetino da cm.5.. Eventuale pulizia e manutenzione delle caditoie esistenti, segnaletica orizzontale.

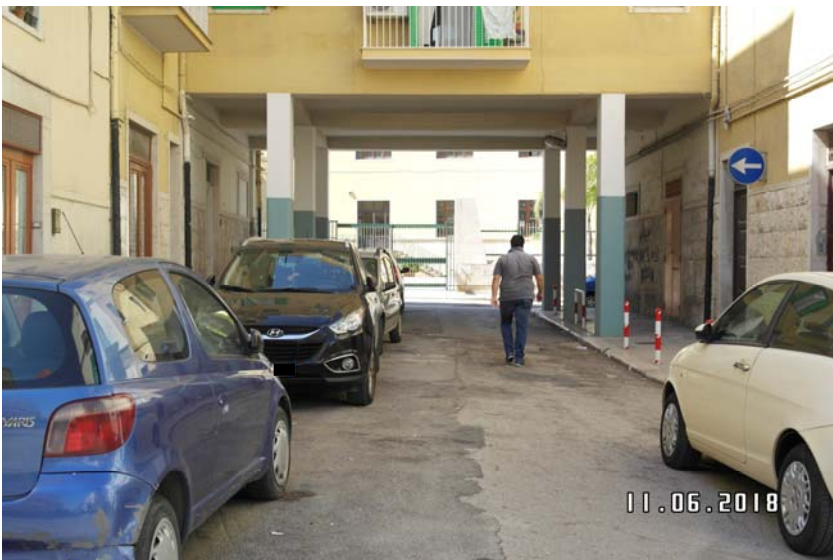
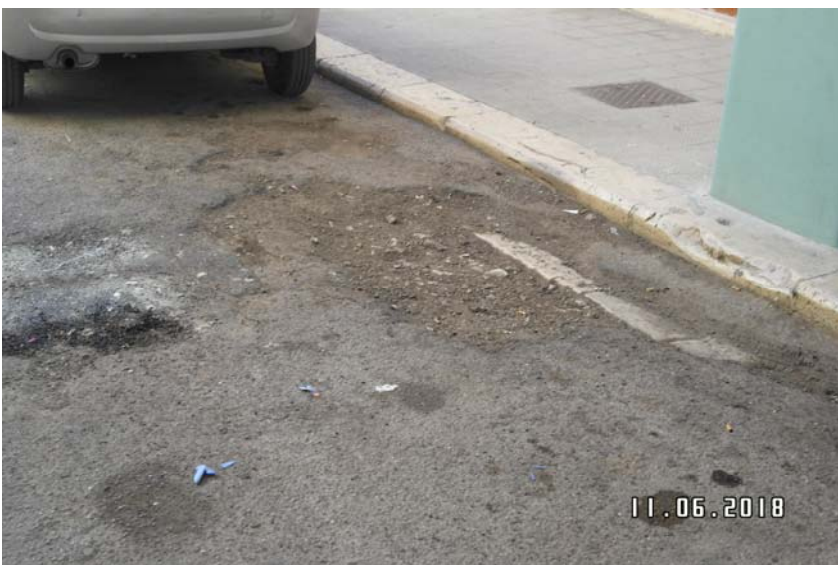
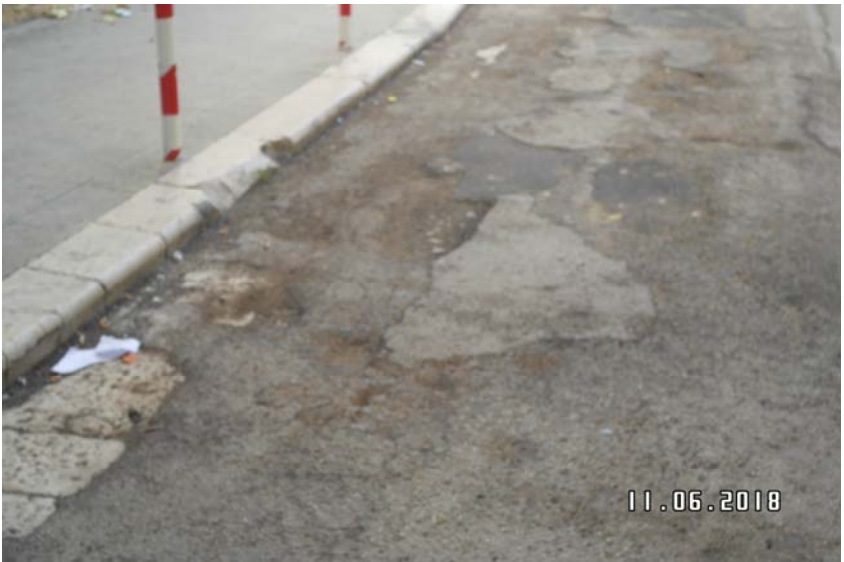
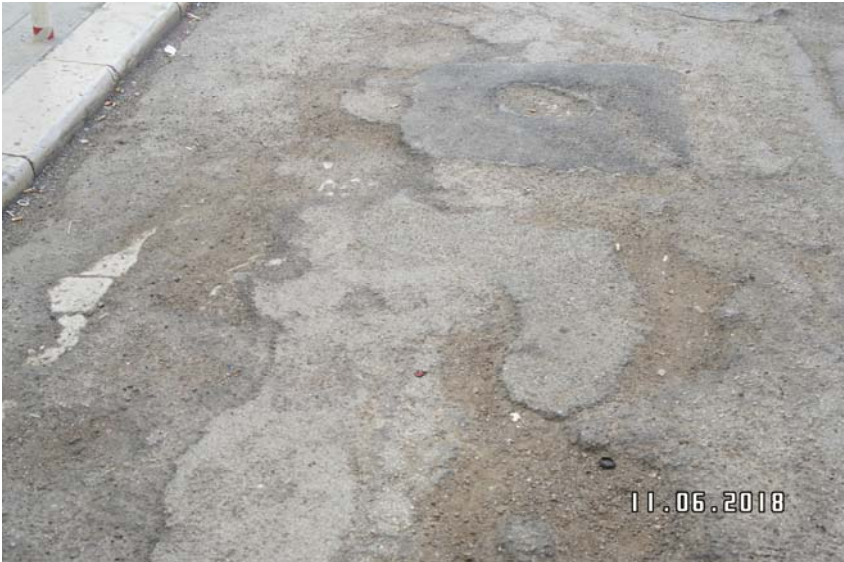
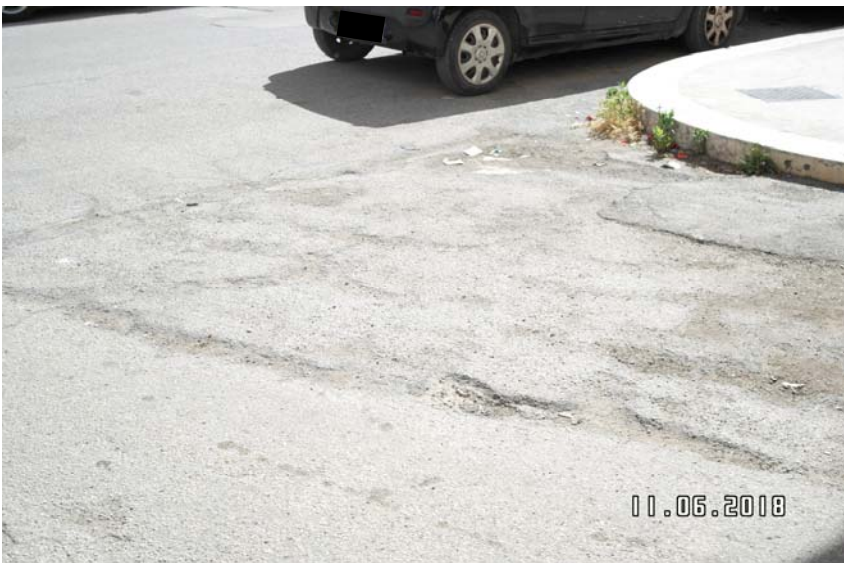
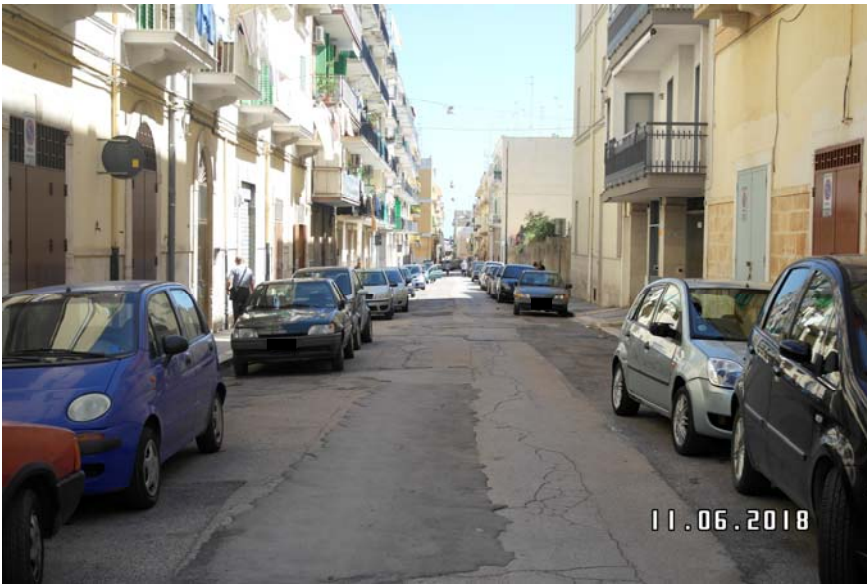
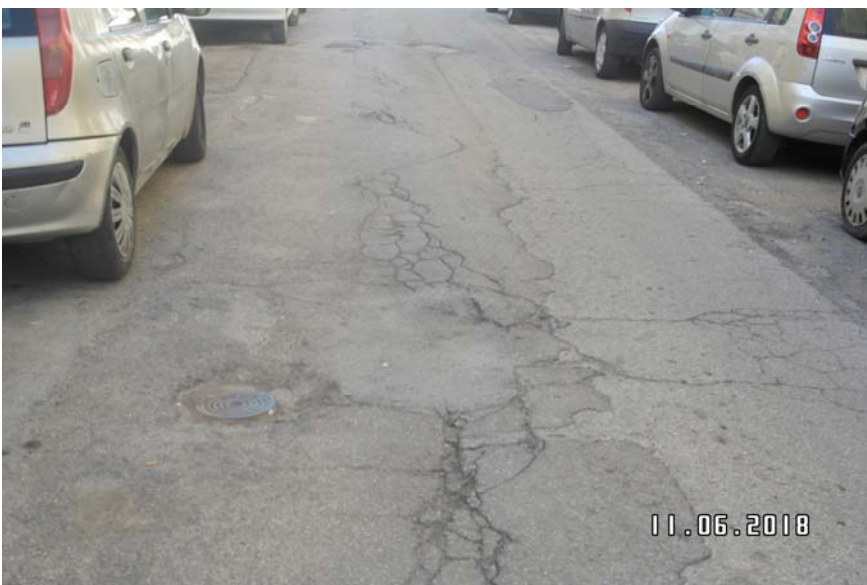
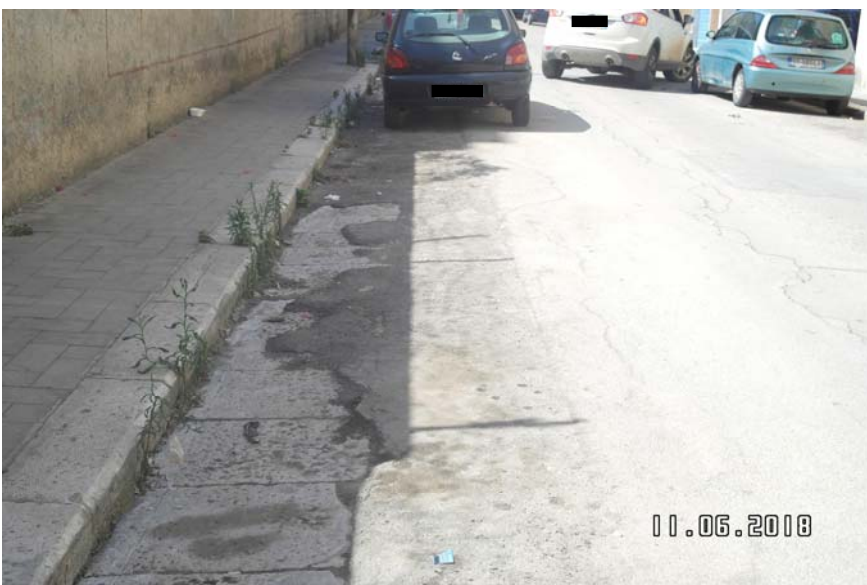
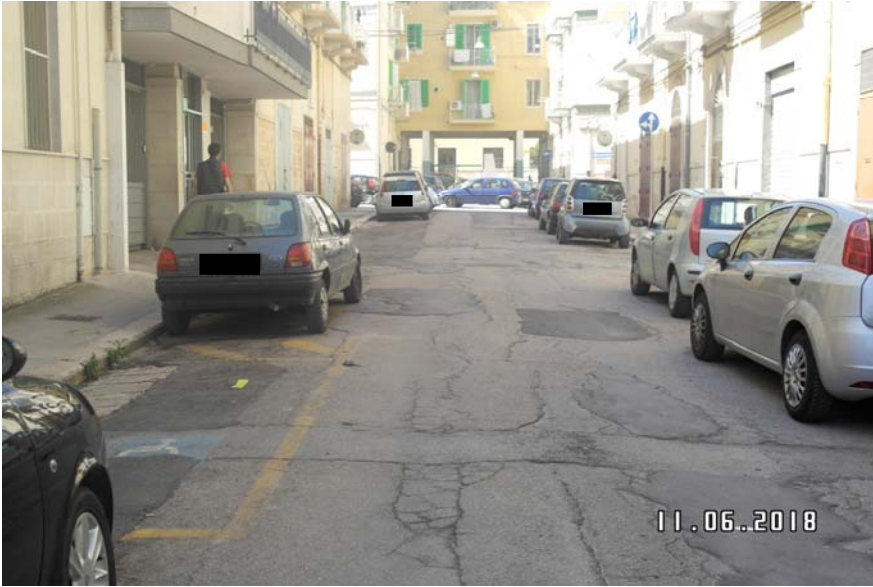
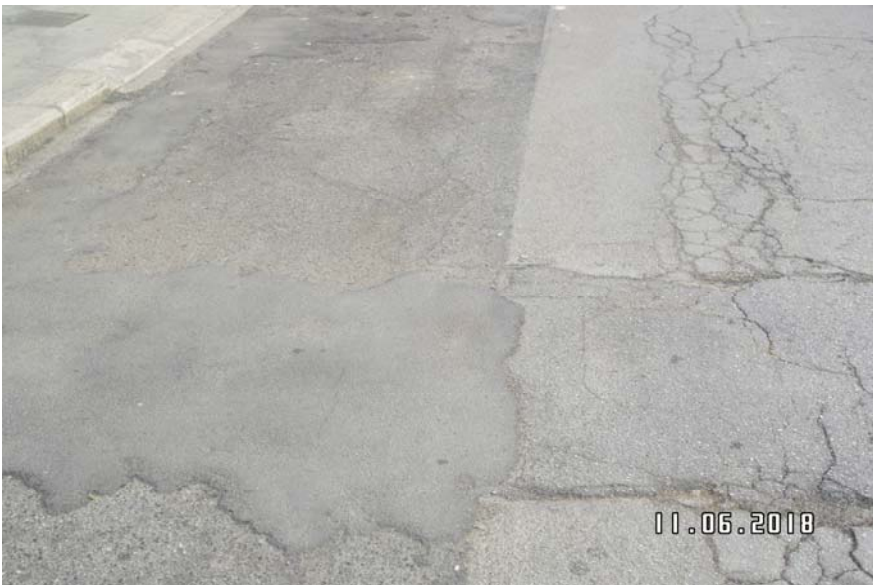
Trattasi di una strada bitumata, con depressioni e usura del manto stradale dovuta all'usura e/o alla all'esecuzione dei lavori di manutenzione sui sottoservizi sono presenti cordoni di marciapiede, rotti

Fresatura del vecchio manto di asfalto, rimozione delle vecchie zanelle in pietra, ricostruzione delle zanelle laterali con nuove basole in pietra, conformazione dei pozzetti esistenti per permettere la variazione della quota dei chiusini relativi ai sottoservizi esistenti, rifacimento dello strato di finitura con tappeto di conglomerato bituminoso tappetino da cm.5. Eventuale pulizia e manutenzione delle caditoie esistenti, segnaletica orizzontale per stalli di sosta.

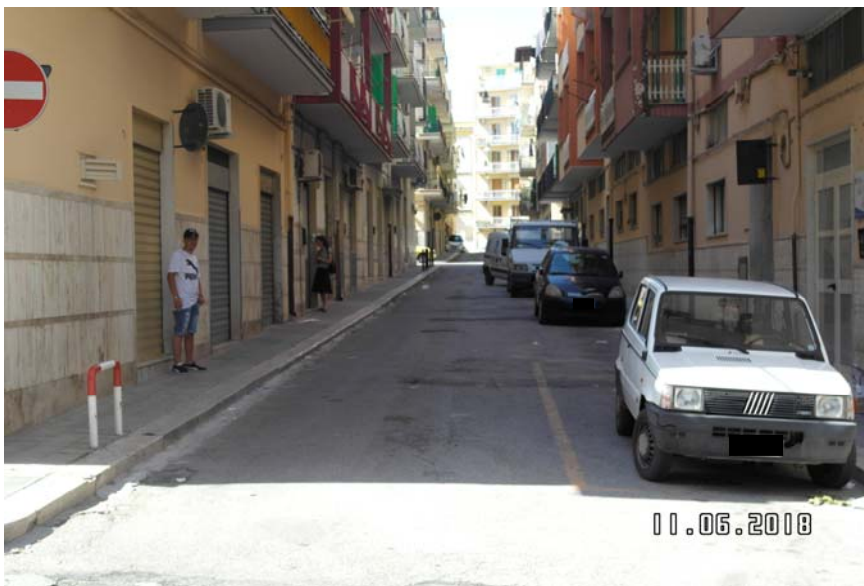
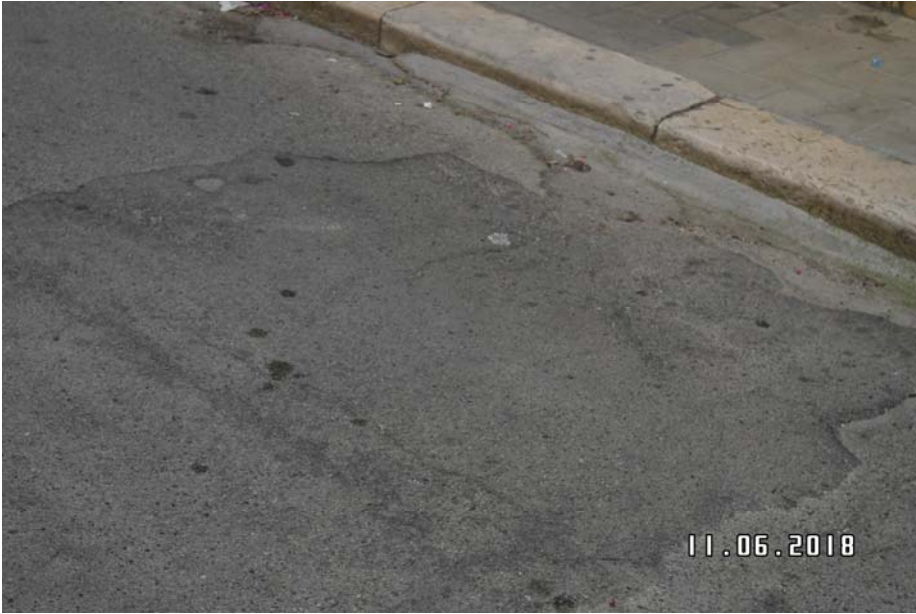
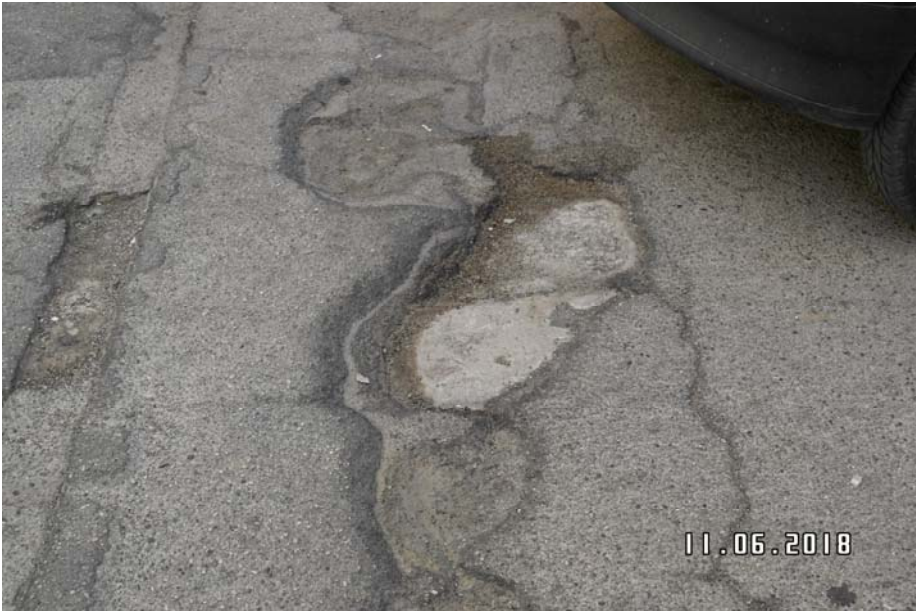
Trattasi di una strada bitumata, con depressioni e usura del manto stradale dovuta anche all'esecuzione di lavori per i sottoservizi.

Fresatura del vecchio manto di asfalto, rimozione delle vecchie zanelle in pietra, ricostruzione delle zanelle laterali con nuove basole in pietra, conformazione dei pozzetti esistenti per permettere la variazione della quota dei chiusini relativi ai sottoservizi esistenti, rifacimento dello strato di finitura con tappeto di conglomerato bituminoso tappetino da cm.5. Eventuale pulizia e manutenzione delle caditoie esistenti, segnaletica orizzontale.

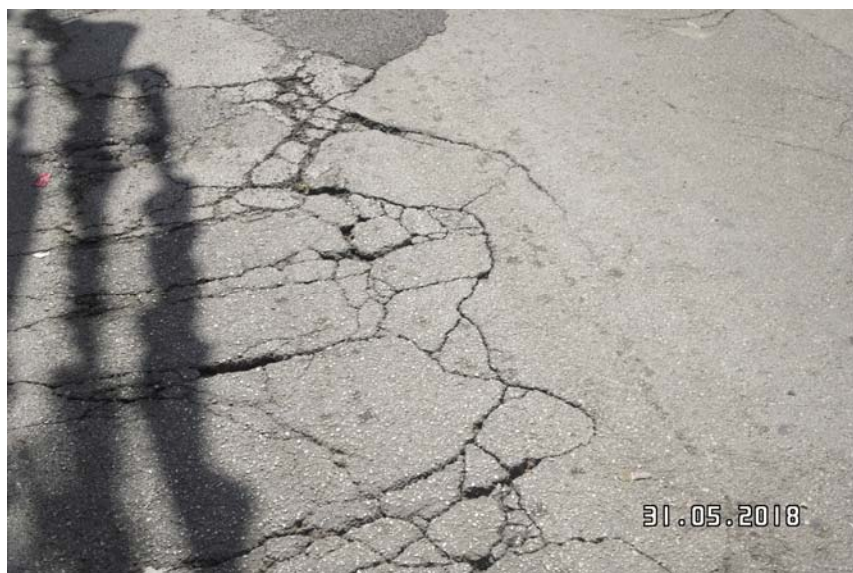
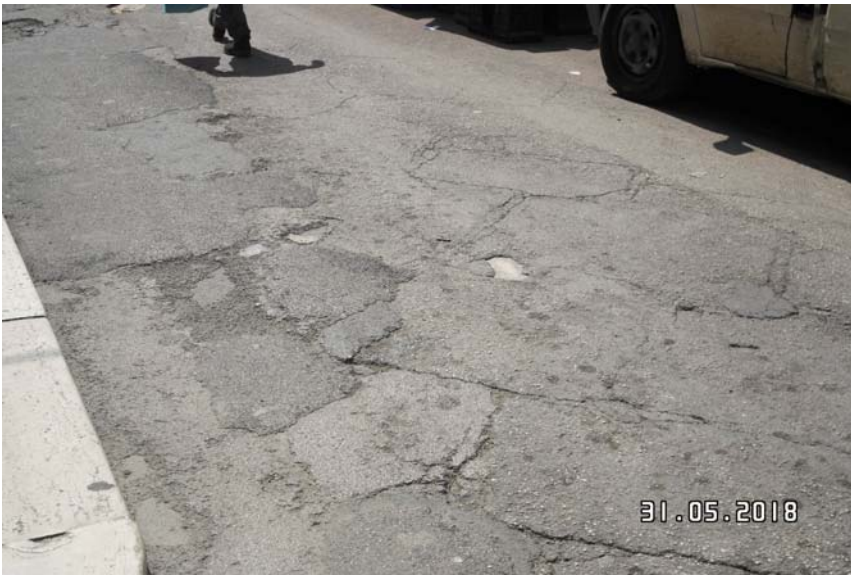
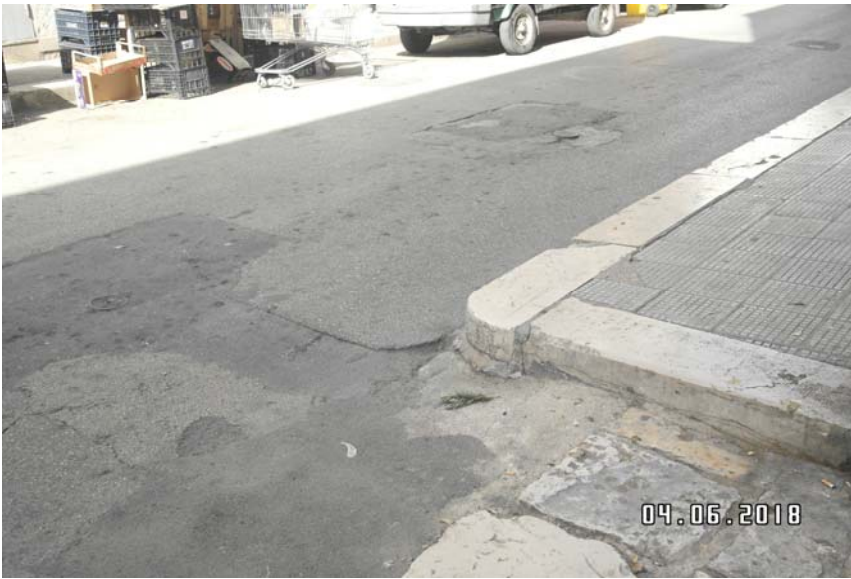
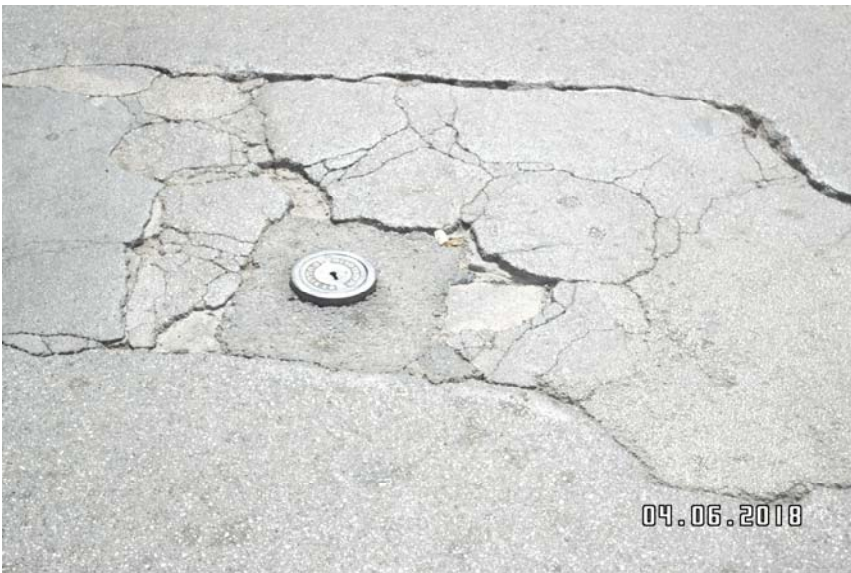
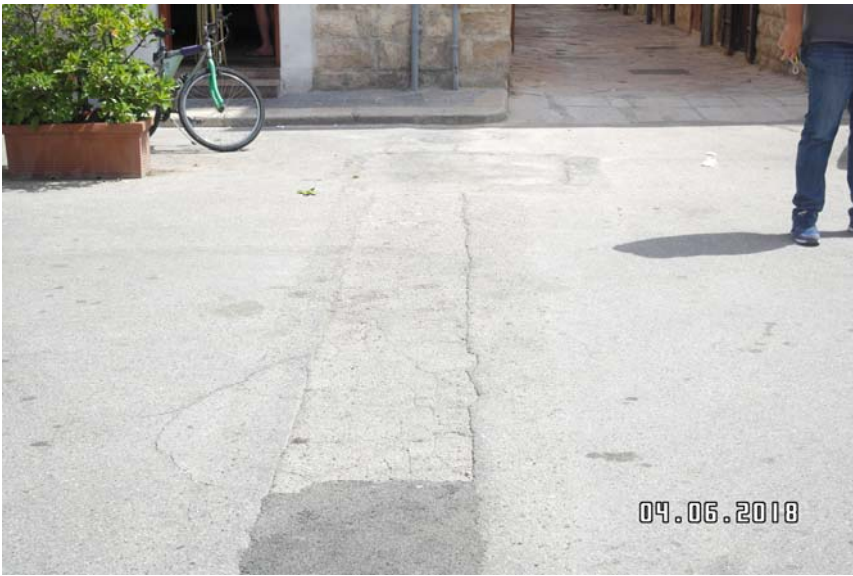
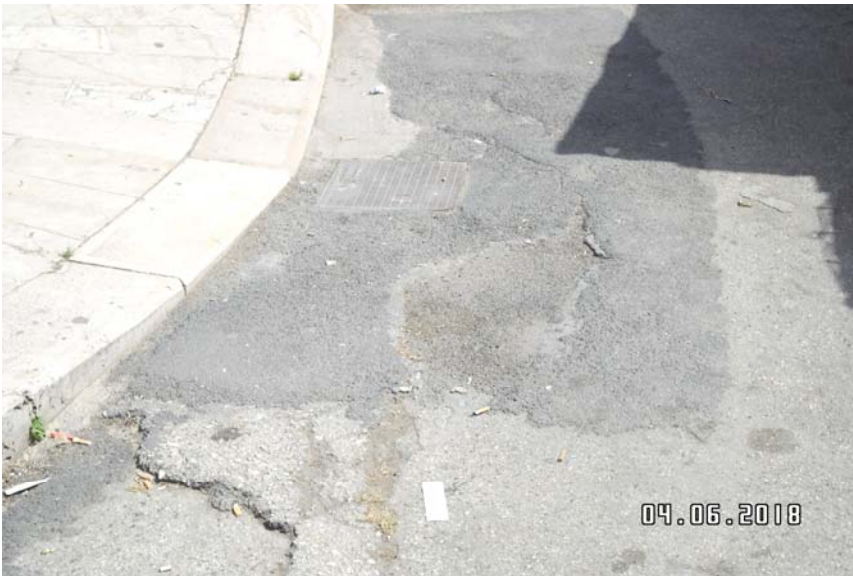
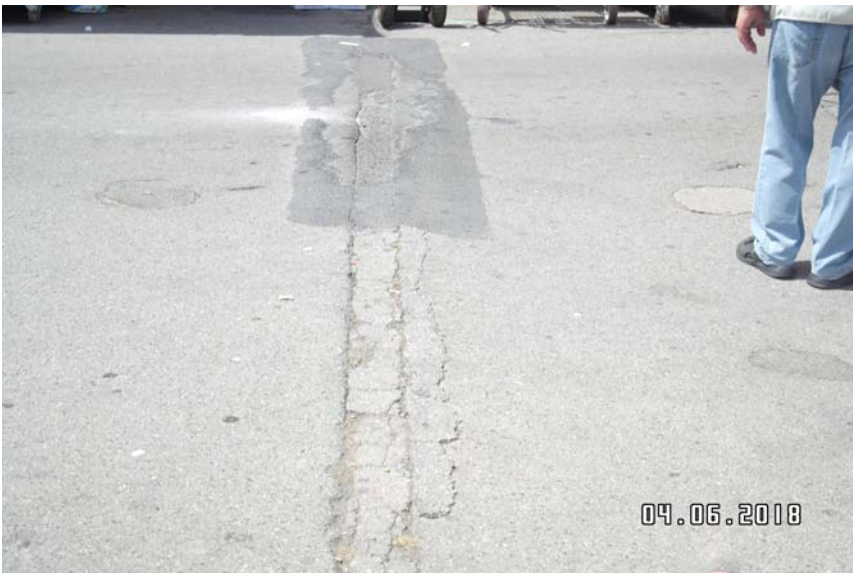
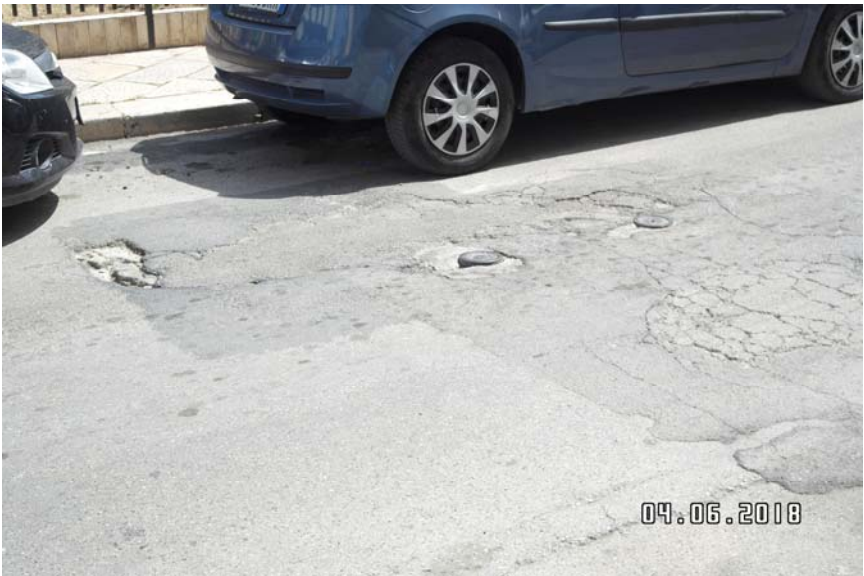
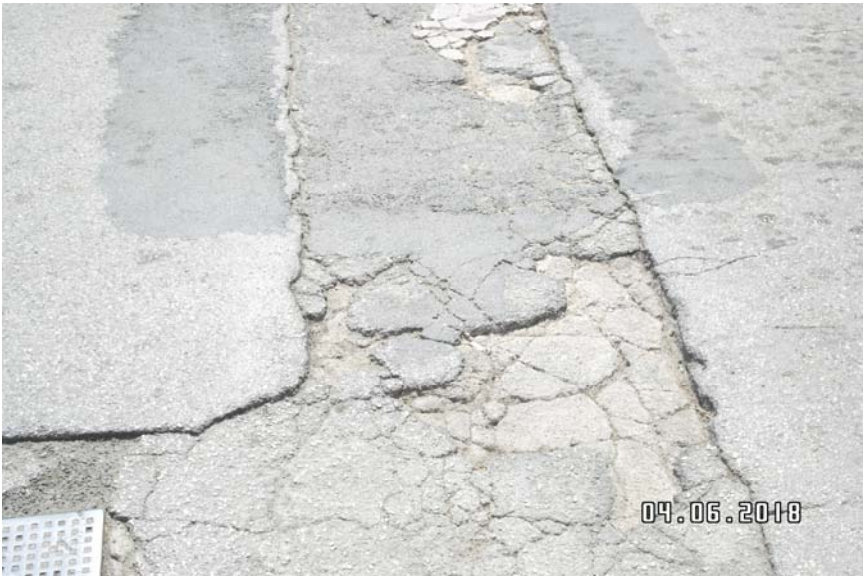
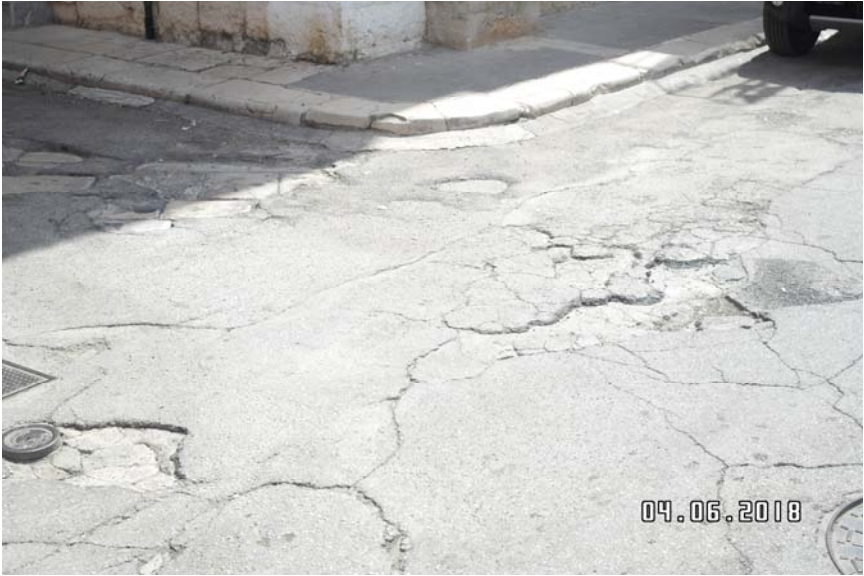
Trattasi di una strada bitumata, con depressioni e usura del manto stradale dovuta anche all'esecuzione di lavori per i sottoservizi.

Fresatura del vecchio manto di asfalto, rimozione delle vecchie zanelle in pietra, ricostruzione delle zanelle laterali con nuove basole in pietra, conformazione dei pozzetti esistenti per permettere la variazione della quota dei chiusini relativi ai sottoservizi esistenti, rifacimento dello strato di finitura con tappeto di conglomerato bituminoso tappetino da cm.5. Eventuale pulizia e manutenzione delle caditoie esistenti

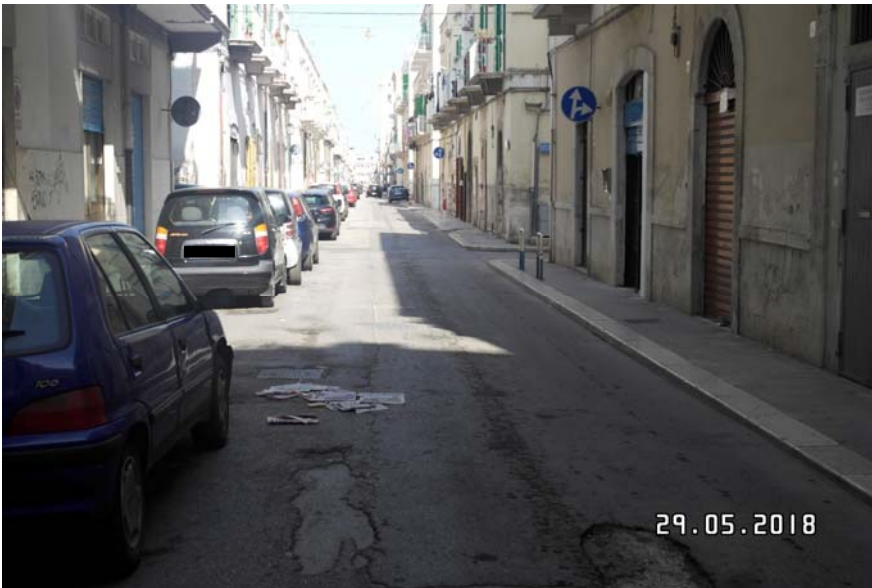
Foto n°1

Trattasi di una strada bitumata, con depressioni e usura del manto stradale dovuta anche all'esecuzione di lavori per i sottoservizi.

Fresatura del vecchio manto di asfalto, rimozione delle vecchie zanelle in pietra, ricostruzione delle zanelle laterali con nuove basole in pietra, conformazione dei pozzetti esistenti per permettere la variazione della quota dei chiusini relativi ai sottoservizi esistenti, rifacimento dello strato di finitura con tappeto di conglomerato bituminoso tappetino da cm.5. Eventuale pulizia e manutenzione delle caditoie esistenti, segnaletica orizzontale
