**Progetto esecutivo manutenzione straordinaria
di strade e marciapiedi della città**

LOTTO n.1 STRADE BITUMATE

DOSSIER FOTOGRAFICO

E SCHEDE DI RILEVAZIONE

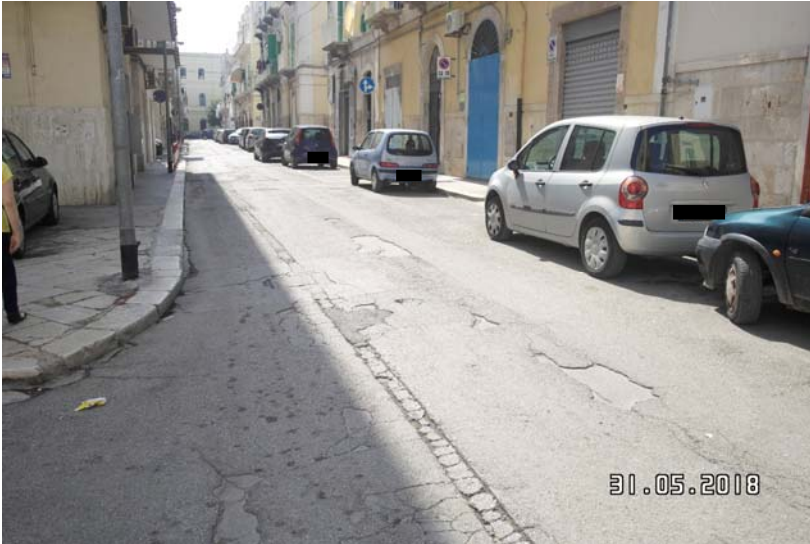
Foto n°1

Trattasi di una strada bitumata, con depressioni e usura del manto stradale dovuta anche all'esecuzione di lavori per i sottoservizi.

Fresatura del vecchio manto di asfalto, rimozione delle vecchie zanelle in pietra, ricostruzione delle zanelle laterali con nuove basole in pietra, conformazione dei pozzetti esistenti per permettere la variazione della quota dei chiusini relativi ai sottoservizi esistenti, rifacimento dello strato di finitura con tappeto di conglomerato bituminoso tappetino da cm.5. Eventuale pulizia e manutenzione delle caditoie esistenti, segnaletica orizzontale

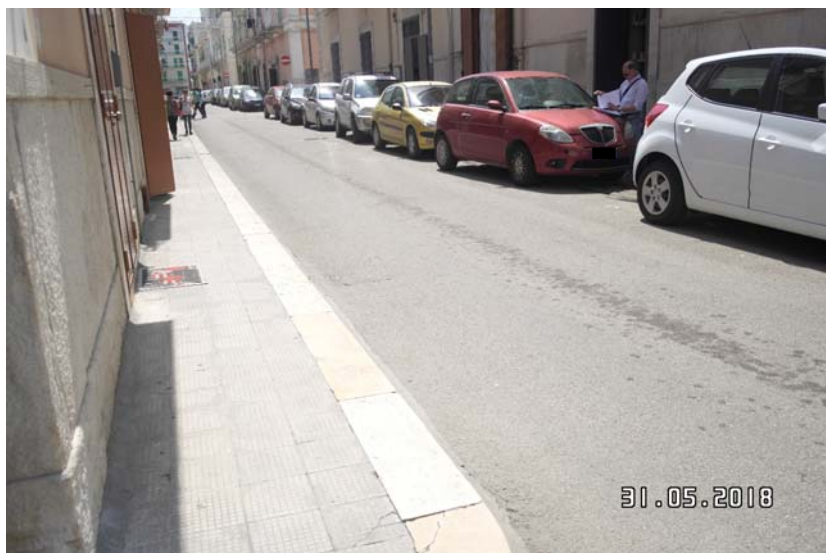
Foto n°1

Trattasi di una strada bitumata, con depressioni e usura del manto stradale dovuta anche all'esecuzione di lavori per i sottoservizi.

Fresatura del vecchio manto di asfalto, rimozione delle vecchie zanelle in pietra, ricostruzione delle zanelle laterali con nuove basole in pietra, conformazione dei pozzetti esistenti per permettere la variazione della quota dei chiusini relativi ai sottoservizi esistenti, rifacimento dello strato di finitura con tappeto di conglomerato bituminoso tappetino da cm.5. Eventuale pulizia e manutenzione delle caditoie esistenti, segnaletica orizzontale.

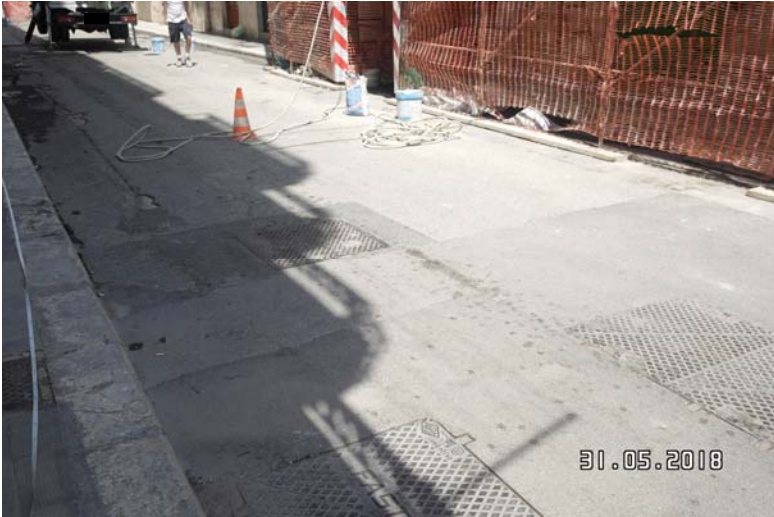
Foto n°1

Trattasi di una strada bitumata, si presenta con depressioni e usura del manto stradale, dovuta anche alla esecuzione di lavori per i sottoservizi e/o all'usura dello strato superficiale.

Fresatura del vecchio manto di asfalto, rimozione delle vecchie zanelle in pietra, ricostruzione delle zanelle laterali con nuove basole in pietra, consolidamento della fondazione stradale con strato di misto granulare stabilizzato, conformazione dei pozzetti esistenti per permettere la variazione della quota dei chiusini relativi ai sottoservizi esistenti, rifacimento dello strato di finitura con tappeto di conglomerato bituminoso binder spessore reso finito da cm.5 e tappeto d'usura da cm.3. Eventuale pulizia e manutenzione delle caditoie esistenti, sistemazione dello spartitraffico alberato, con sostituzione di cordoni rimessa in quota di quelli esistenti, previo il recupero dei cordoni sconnessi e/o sollevati, rifacimento della segnaletica orizzontale.

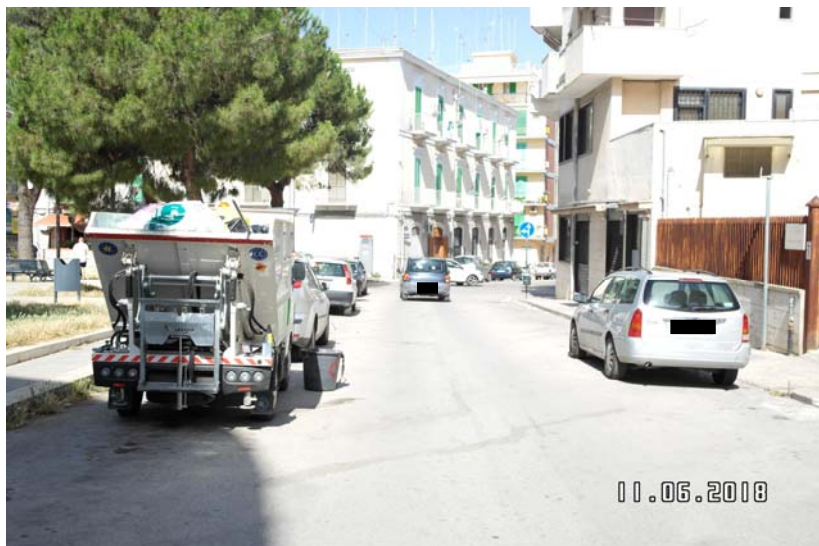
Foto n°1

Trattasi di una strada bitumata, con depressioni e usura del manto stradale dovuta anche all'esecuzione di lavori per i sottoservizi.

Fresatura del vecchio manto di asfalto, rimozione delle vecchie zanelle in pietra, ricostruzione delle zanelle laterali con nuove basole in pietra, conformazione dei pozzetti esistenti per permettere la variazione della quota dei chiusini relativi ai sottoservizi esistenti, rifacimento dello strato di finitura con tappeto di conglomerato bituminoso tappetino da cm.5. Eventuale pulizia e manutenzione delle caditoie esistenti, segnaletica orizzontale

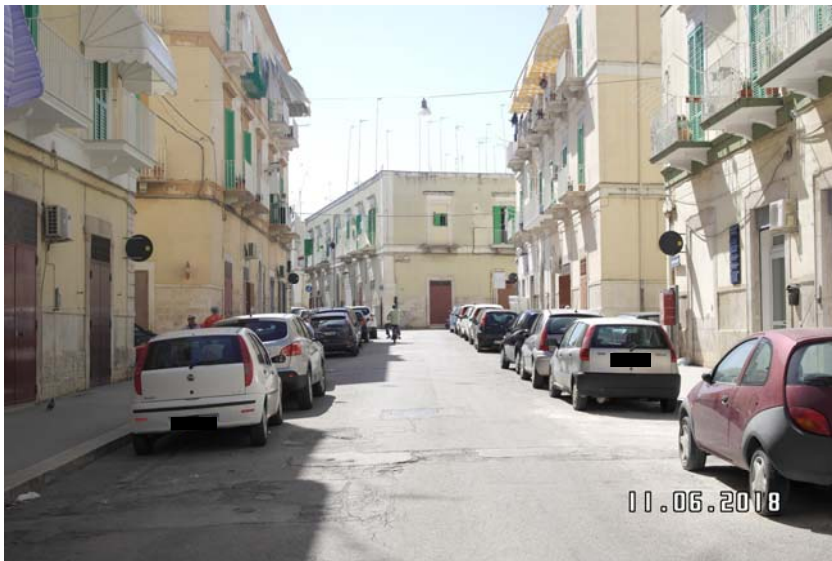
Foto n°1

Trattasi di una strada bitumata, con depressioni e usura del manto stradale dovuta anche all'esecuzione di lavori per i sottoservizi.

Fresatura del vecchio manto di asfalto, rimozione delle vecchie zanelle in pietra, ricostruzione delle zanelle laterali con nuove basole in pietra, conformazione dei pozzetti esistenti per permettere la variazione della quota dei chiusini relativi ai sottoservizi esistenti, rifacimento dello strato di finitura con tappeto di conglomerato bituminoso tappetino da cm.5. Eventuale pulizia e manutenzione delle caditoie esistenti, segnaletica orizzontale.

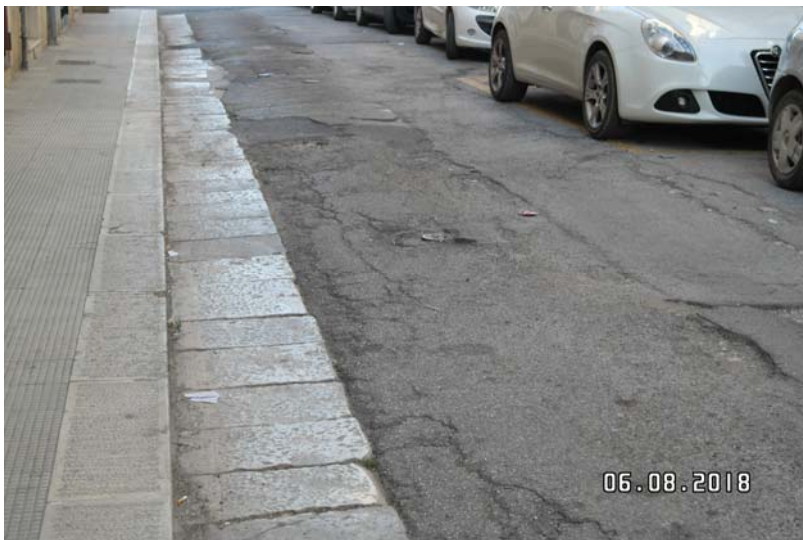
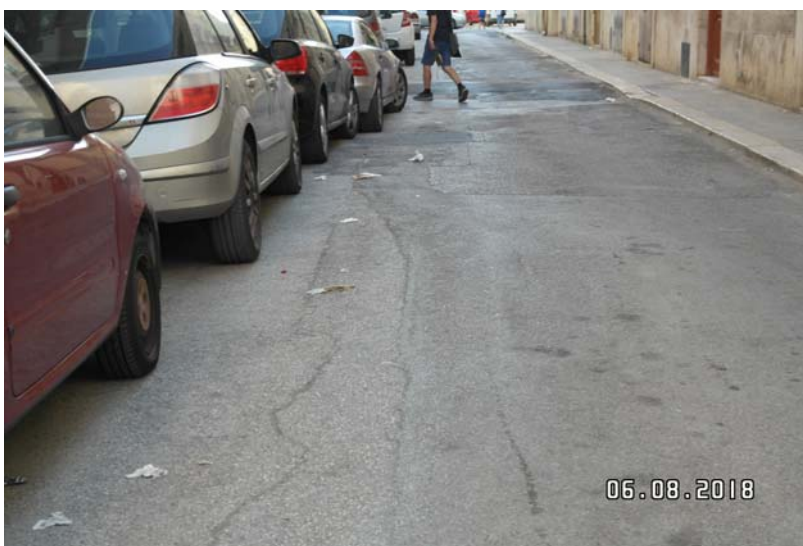
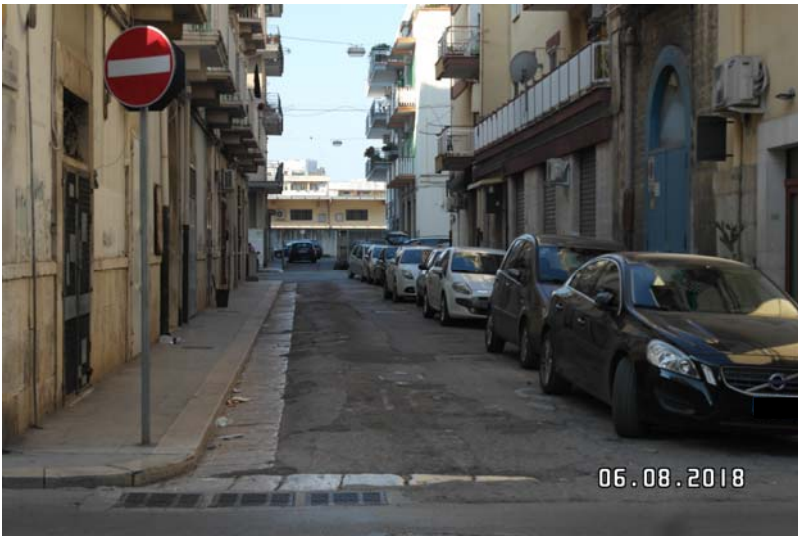
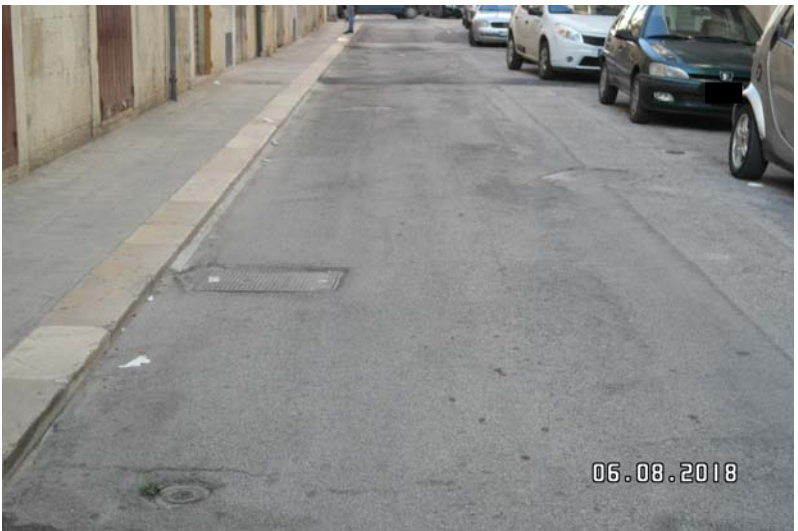
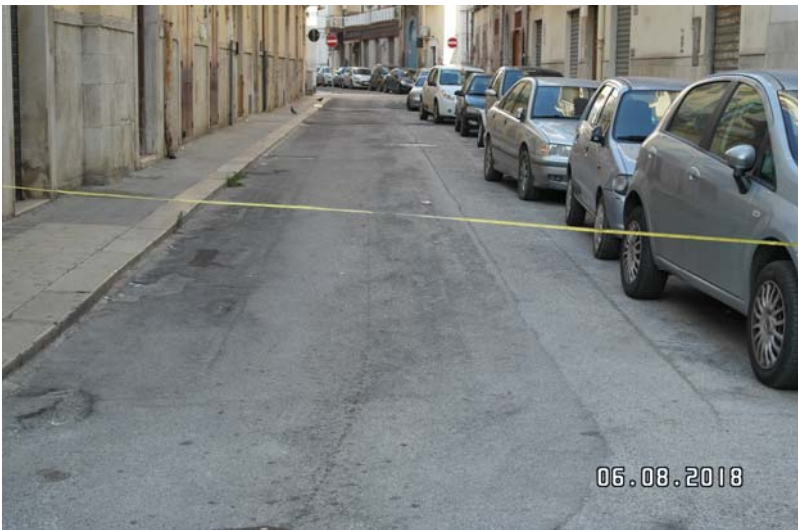
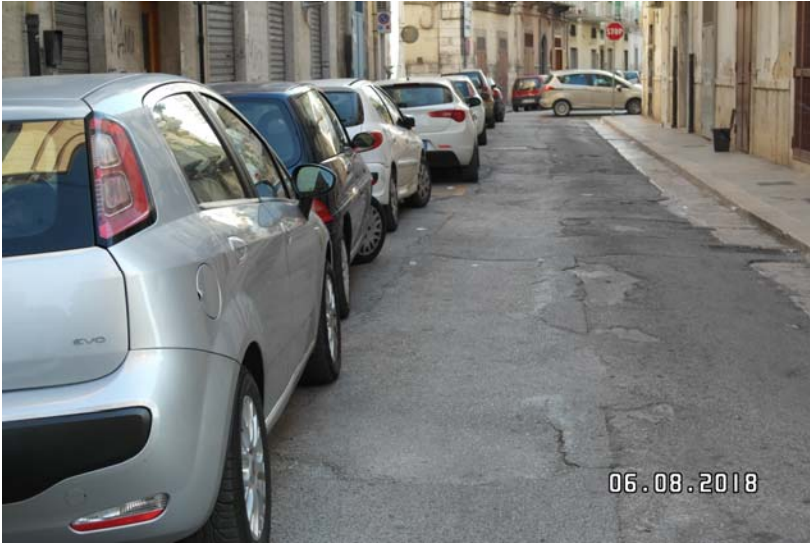
Trattasi di una strada bitumata, con depressioni e usura del manto stradale dovuta anche all'esecuzione di lavori per i sottoservizi.

Fresatura del vecchio manto di asfalto, rimozione delle vecchie zanelle in pietra, ricostruzione delle zanelle laterali con nuove basole in pietra, conformazione dei pozzetti esistenti per permettere la sostituzione dei chiusini o delle caditoie mediante la variazione della quota dei pozzetti relativi ai sottoservizi esistenti, rifacimento dello strato di finitura con tappeto di conglomerato bituminoso binder spessore reso finito da cm.5 e tappeto d'usura da cm.3.

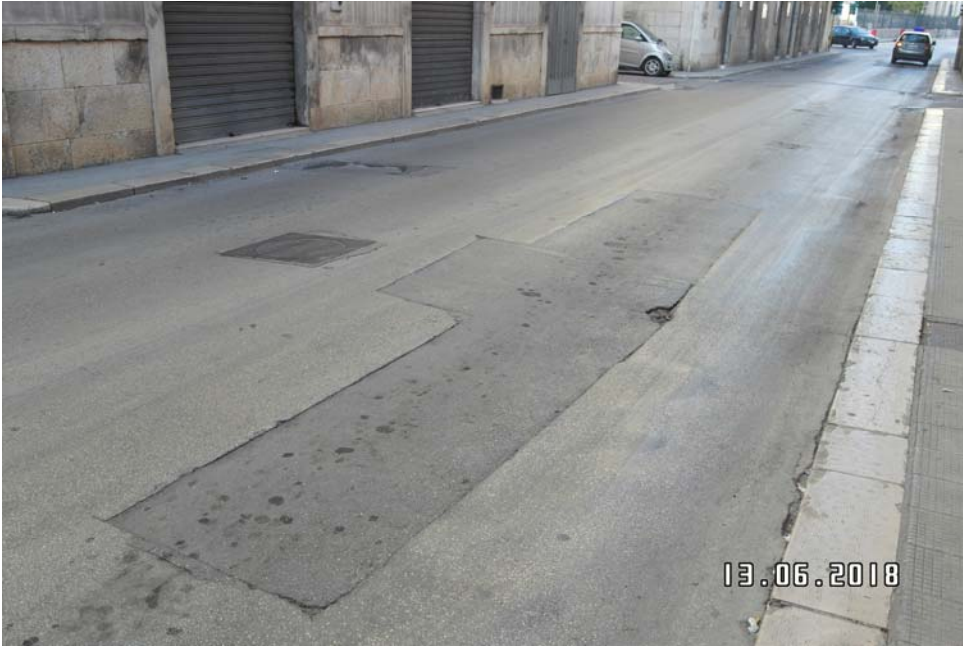
Foto n°1

Trattasi di una strada bituminata, ad alto traffico veicolare con depressioni e usura del manto stradale dovuta anche all'esecuzione di lavori per i sottoservizi ed al dilavamento.

Fresatura del vecchio manto di asfalto, rimozione delle vecchie zanelle in pietra, ricostruzione delle zanelle laterali con nuove basole in pietra, conformazione dei pozzetti esistenti per permettere la sostituzione dei chiusini o delle caditoie mediante la variazione della quota dei pozzetti relativi ai sottoservizi esistenti, rifacimento dello strato di finitura con tappeto di conglomerato bituminoso binder spessore reso finito da cm.5 e tappeto d'usura da cm.3. segnaletica orizzontale In prossimità dell'incrocio con C.so Umberto è necessario ripristinare la sede stradale in basolato lavico previa la rimozione del vecchio manto d'asfalto sovrapposto, smontaggio delle basole sottostanti, consolidamento della fondazione con massetto armato e ricollocamento delle basole esistenti.

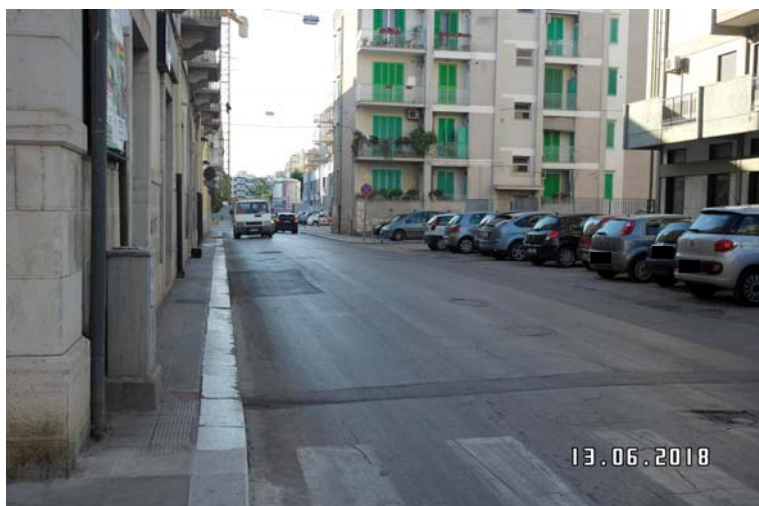
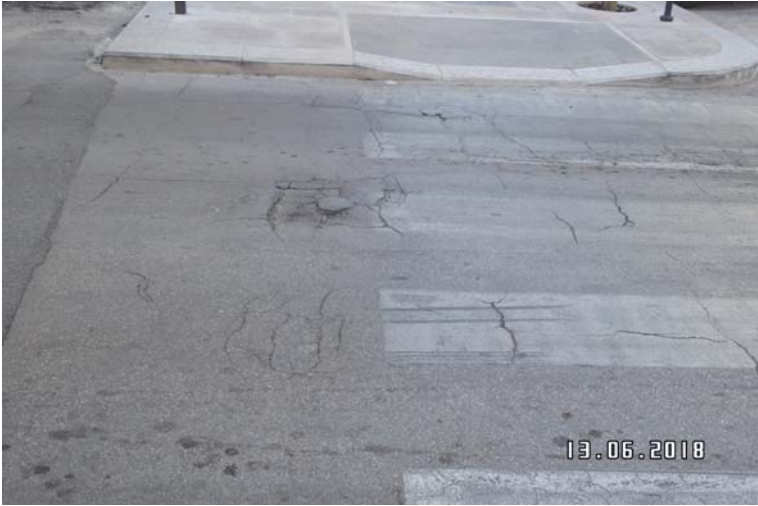
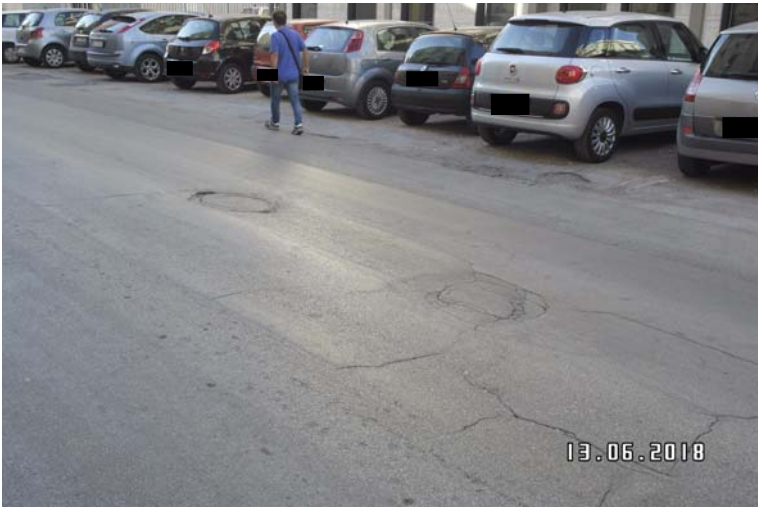
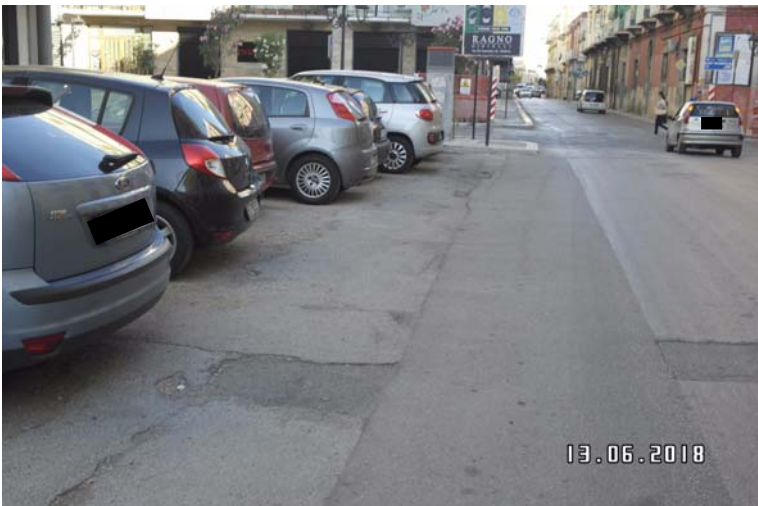
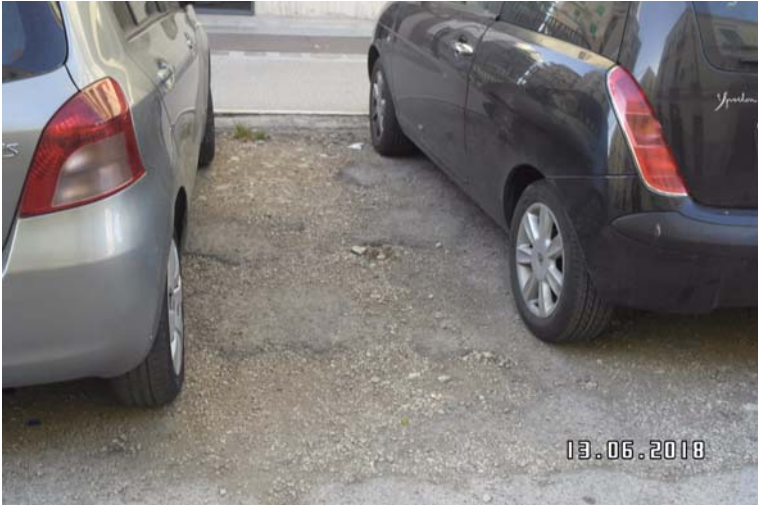
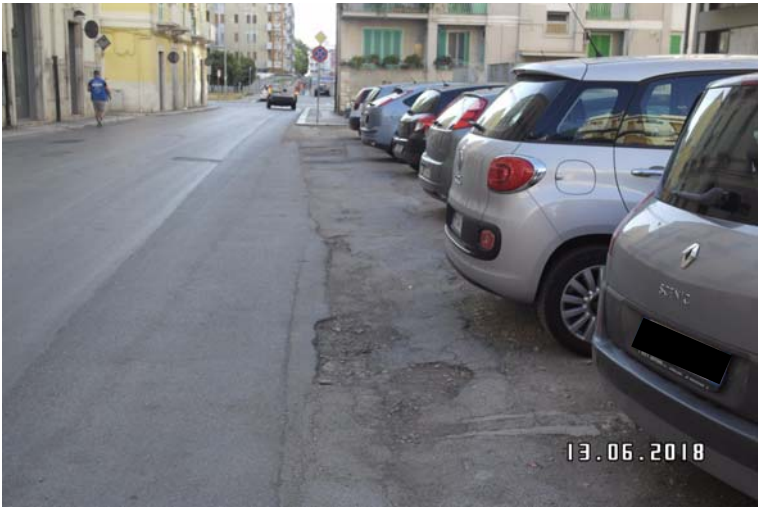
Trattasi di una strada bituminata, ad alto traffico veicolare con depressioni e usura del manto stradale dovuta anche all'esecuzione di lavori per i sottoservizi ed al dilavamento.

Fresatura del vecchio manto di asfalto, rimozione delle vecchie zanelle in pietra, ricostruzione delle zanelle laterali con nuove basole in pietra, conformazione dei pozzetti esistenti per permettere la sostituzione dei chiusini o delle caditoie mediante la variazione della quota dei pozzetti relativi ai sottoservizi esistenti, rifacimento dello strato di finitura con tappeto di conglomerato bituminoso binder spessore reso finito da cm.5 e tappeto d'usura da cm.3. segnaletica orizzontale

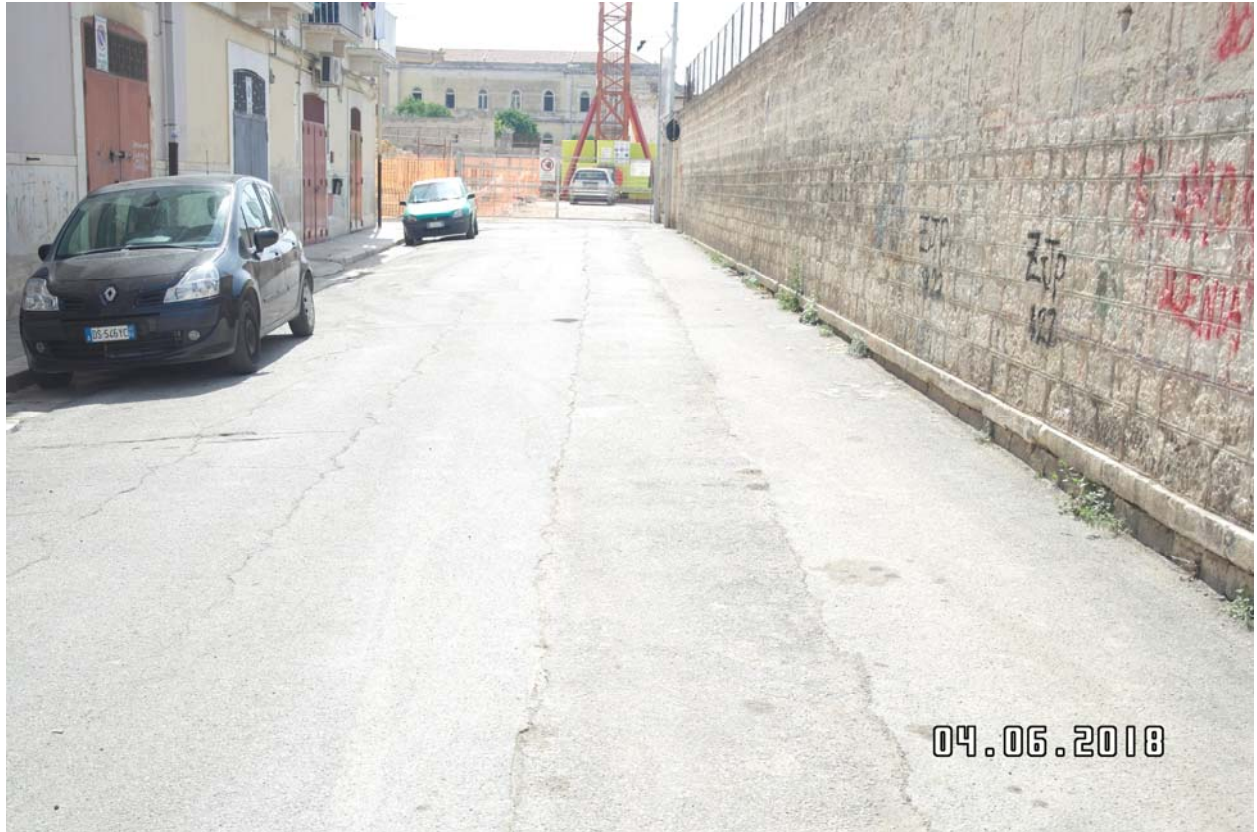
Trattasi di una strada bitumata, a medio traffico veicolare con depressioni e usura del manto stradale dovuta anche all'esecuzione di lavori per i sottoservizi ed al dilavamento, si riscontra la presenza di caditoie occluse.

Fresatura del vecchio manto di asfalto, rimozione delle vecchie zanelle in pietra, ricostruzione delle zanelle laterali con nuove basole in pietra, conformazione dei pozzetti esistenti per permettere la variazione della quota dei chiusini relativi ai sottoservizi esistenti, rifacimento dello strato di finitura con tappeto di conglomerato bituminoso tappetino da cm.5. Eventuale pulizia e manutenzione delle caditoie esistenti.

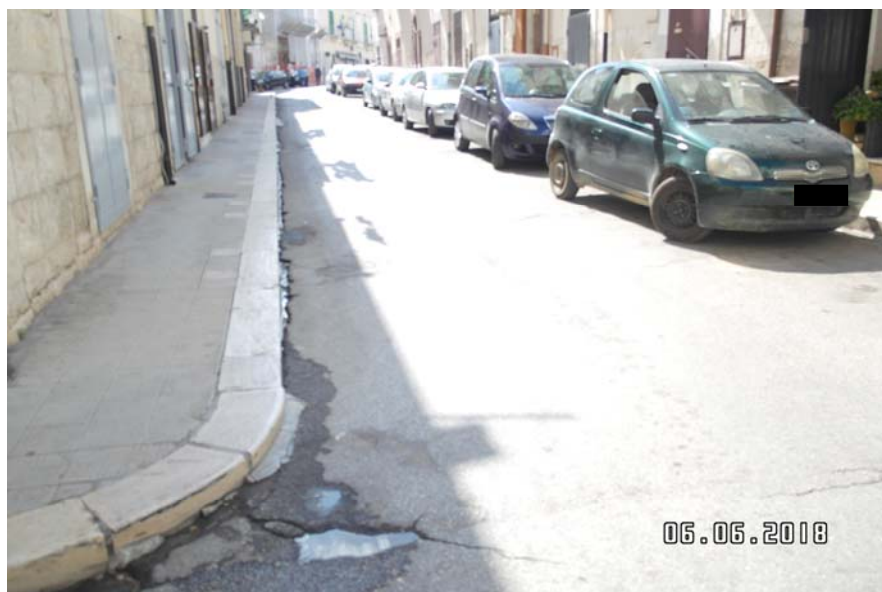
Foto n°1

Trattasi di una strada bitumata, a medio traffico veicolare con depressioni e usura del manto stradale dovuta anche all'esecuzione di lavori per i sottoservizi ed al dilavamento, zanelle ricoperte da asfalto.

Fresatura del vecchio manto di asfalto, rimozione delle vecchie zanelle in pietra, ricostruzione delle zanelle laterali con nuove basole in pietra, conformazione dei pozzetti esistenti per permettere la variazione della quota dei chiusini relativi ai sottoservizi esistenti, rifacimento dello strato di finitura con tappeto di conglomerato bituminoso tappetino da cm.5. Eventuale pulizia e manutenzione delle caditoie esistenti.

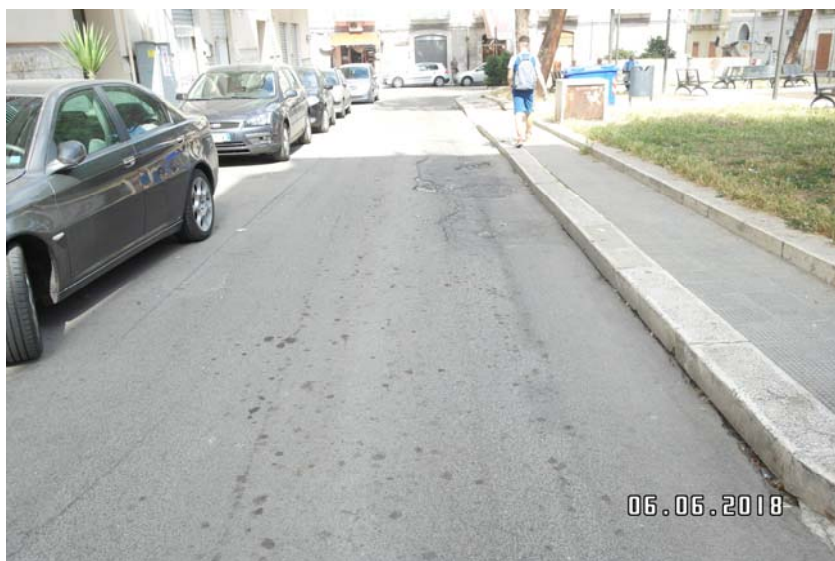
Foto n°1

Trattasi di una strada bituminata, a medio traffico veicolare con depressioni e usura del manto stradale dovuta anche all'esecuzione di lavori per i sottoservizi.

Fresatura del vecchio manto di asfalto, rimozione delle vecchie zanelle in pietra, ricostruzione delle zanelle laterali con nuove basole in pietra, conformazione dei pozzetti esistenti per permettere la variazione della quota dei chiusini relativi ai sottoservizi esistenti, rifacimento dello strato di finitura con tappeto di conglomerato bituminoso tappetino da cm.5. Eventuale pulizia e manutenzione delle caditoie esistenti.

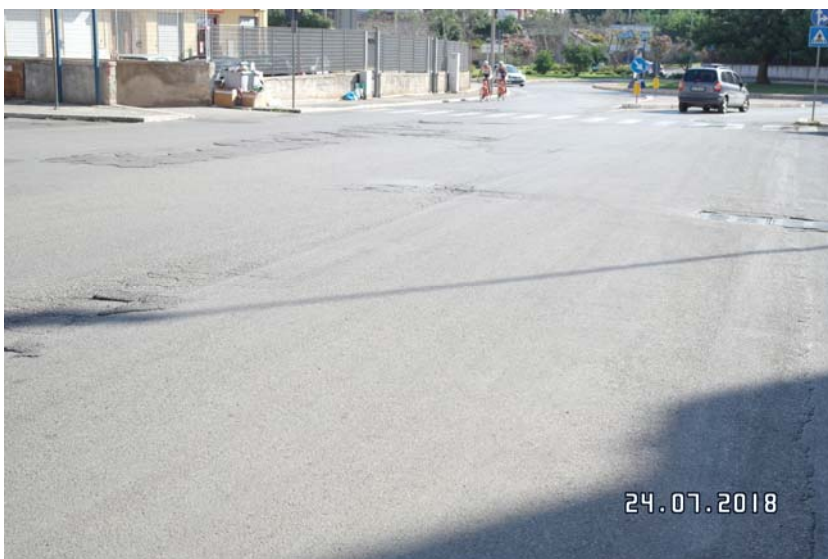
Foto n.1

Trattasi di una strada bitumata, a intenso traffico veicolare, interessata da forti depressioni e usura del manto stradale dovuta anche all'esecuzione di lavori per i sottoservizi.

Fresatura del vecchio manto di asfalto, conformazione dei pozzetti esistenti per permettere la variazione della quota dei chiusini relativi ai sottoservizi esistenti, bitumazione stradale con doppio strato primo di binder dello spessore da cm.5 secondo tappeto di usura da cm.3. Eventuale pulizia e manutenzione delle caditoie esistenti. Segnaletica orizzontale.

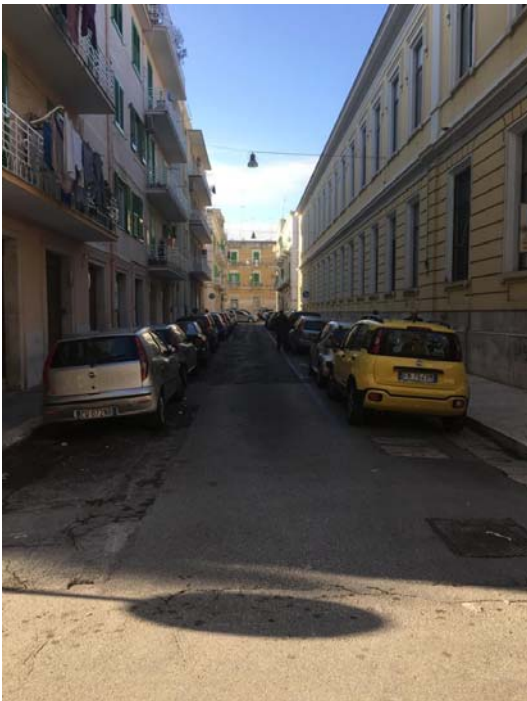
Foto n°1

Trattasi di una strada bitumata, ad intenso traffico veicolare, si presenta con depressioni e usura del manto stradale, anche a seguito all'esecuzione di lavori per i sottoservizi.

Fresatura del vecchio manto di asfalto, rimozione delle vecchie zanelle in pietra, ricostruzione delle zanelle laterali con nuove basole in pietra, conformazione dei pozzetti esistenti per permettere la sostituzione dei chiusini o delle caditoie mediante la variazione della quota dei pozzetti relativi ai sottoservizi esistenti, rifacimento dello strato di finitura con tappeto di conglomerato bituminoso binder spessore reso finito da cm.5 e tappeto d'usura da cm.3.
